La vulnerabilità sismica negli esempi aquilani

Renato Masiani

DIPARTIMENTO DI INGEGNERIA
STRUTTURALE E GEOTECNICA

SAPIENZA
UNIVERSITÀ DI ROMA

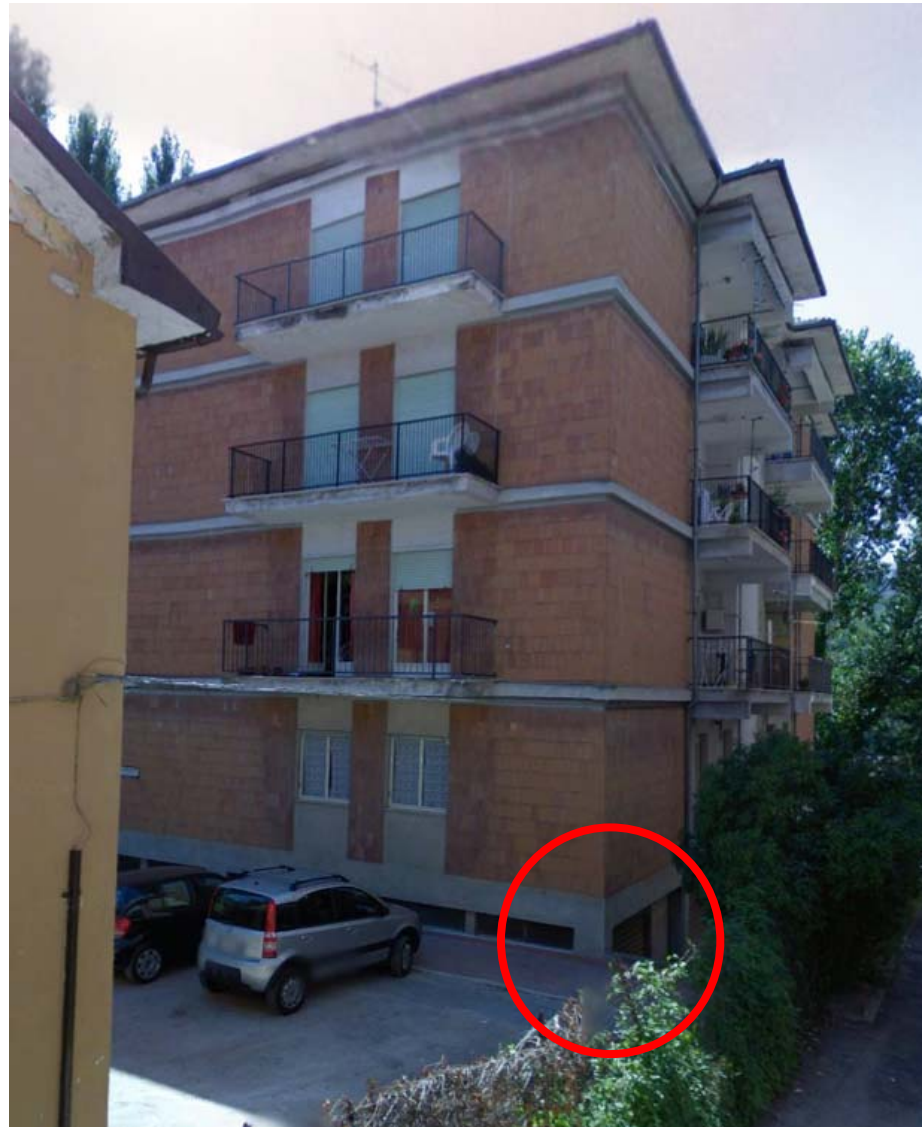
Edificio in via Poggio S. Maria 8

Vista prima del sisma da via
G. Finamore
(Google Street View)
Si noti il pilastro tozzo

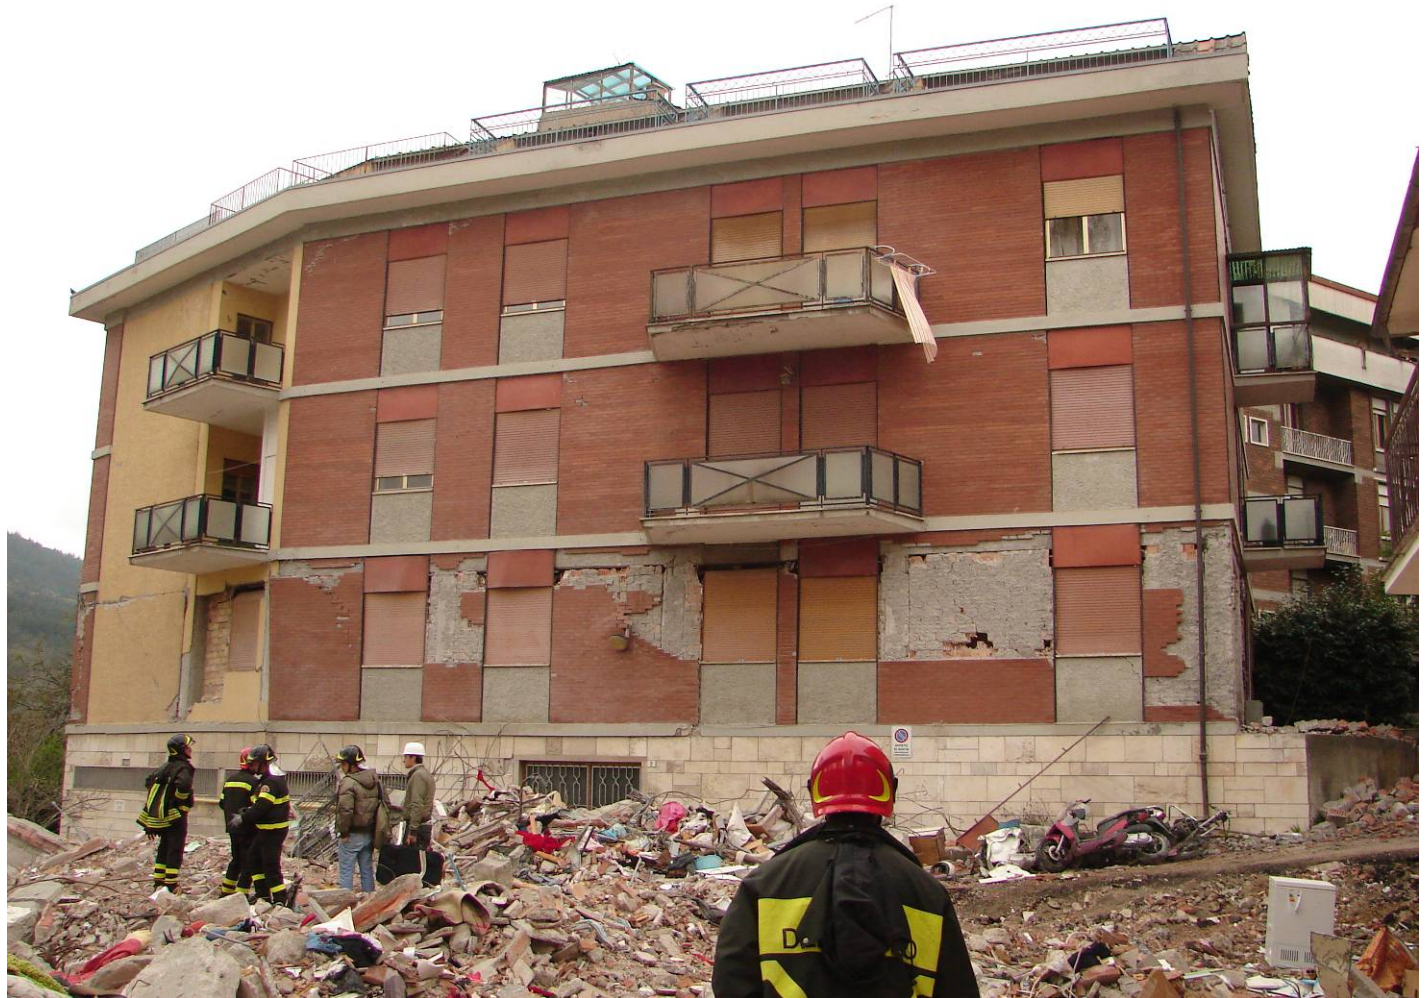
Edificio in via Poggio S. Maria 8

Ruolo delle tamponature: formazione pilastri tozzi

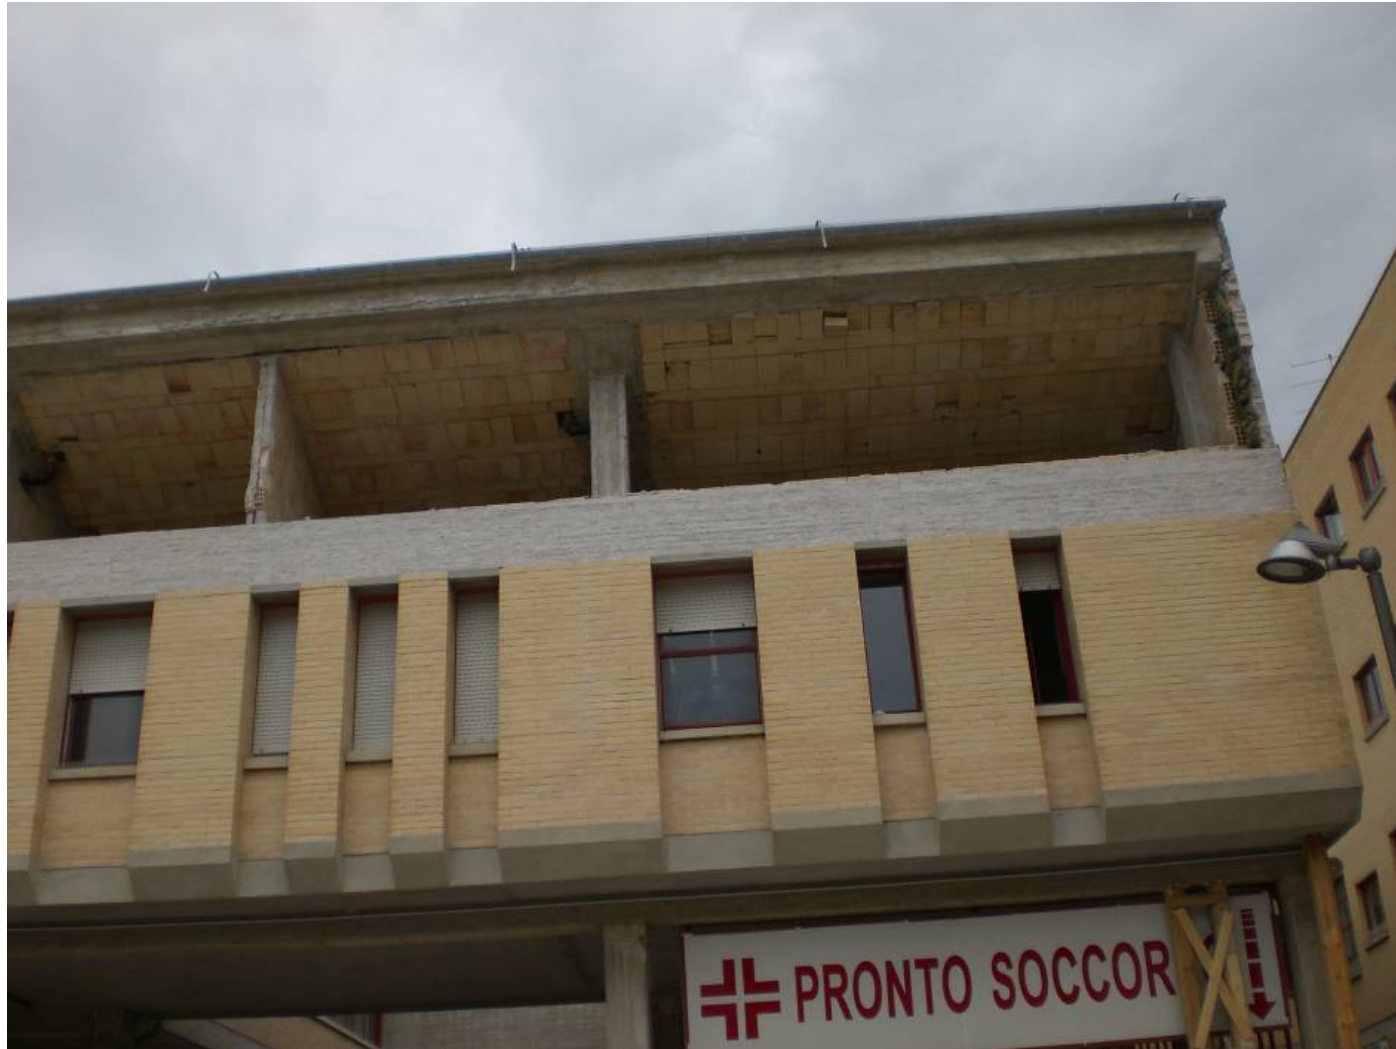
Telai tessuti in una sola direzione

Telai orditi in una
sola direzione
Ribaltamento
tamponature

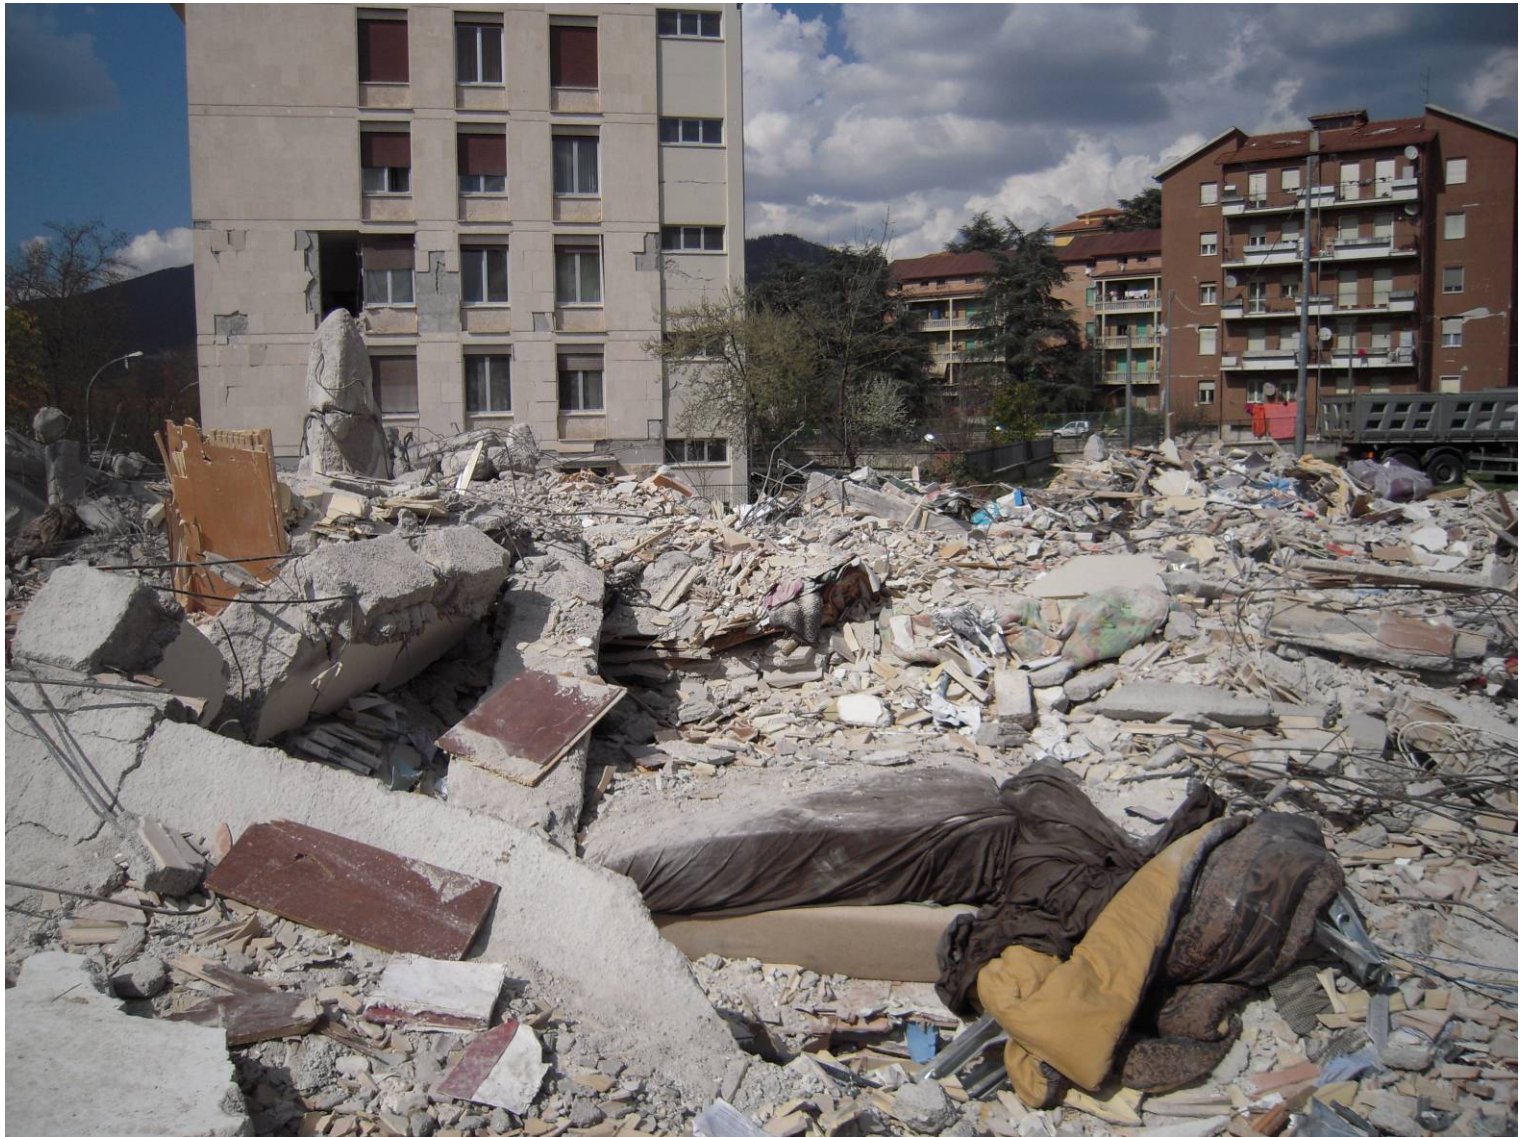
Edificio in via XX Settembre 123

Collasso completo

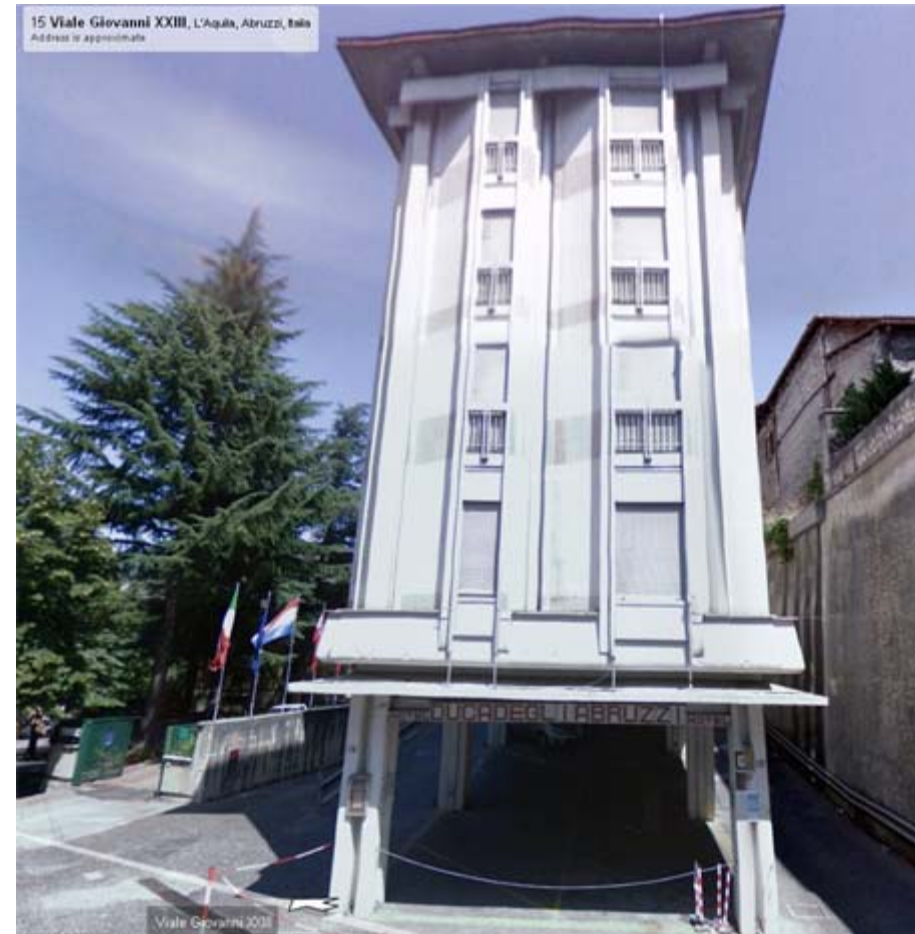
Hotel Duca degli Abruzzi, in Viale Giovanni XXIII

Vista prima del sisma:
piano “soffice” e declivio
(Google Street View)

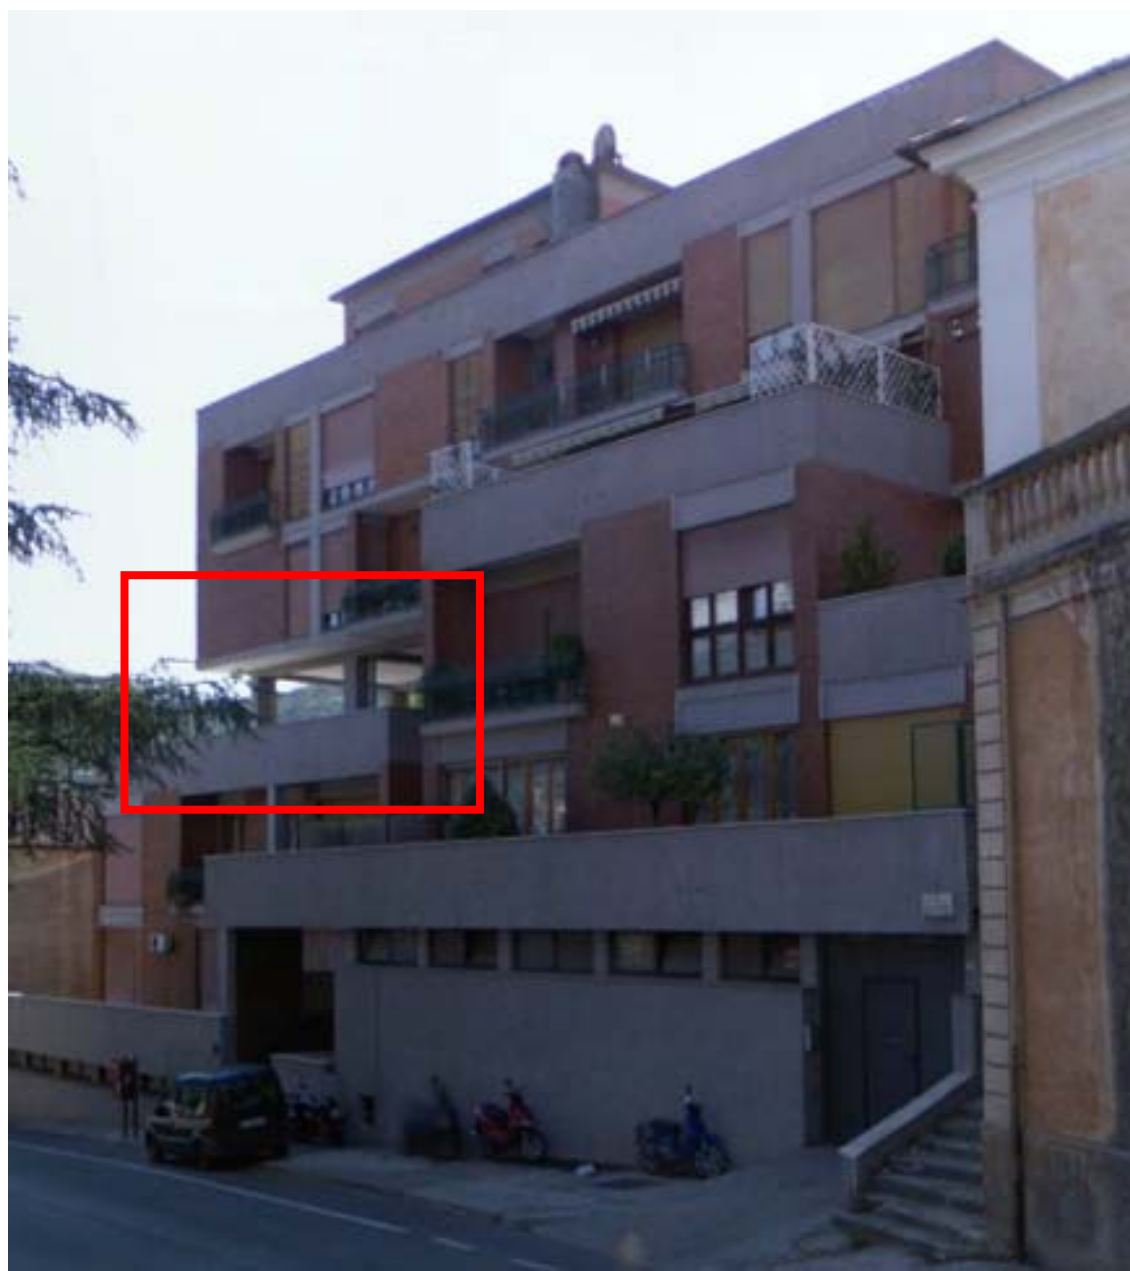
Edificio in via Porta Napoli

Vista prima del sisma: si
noti il piano con telai nudi
(Google Street View)

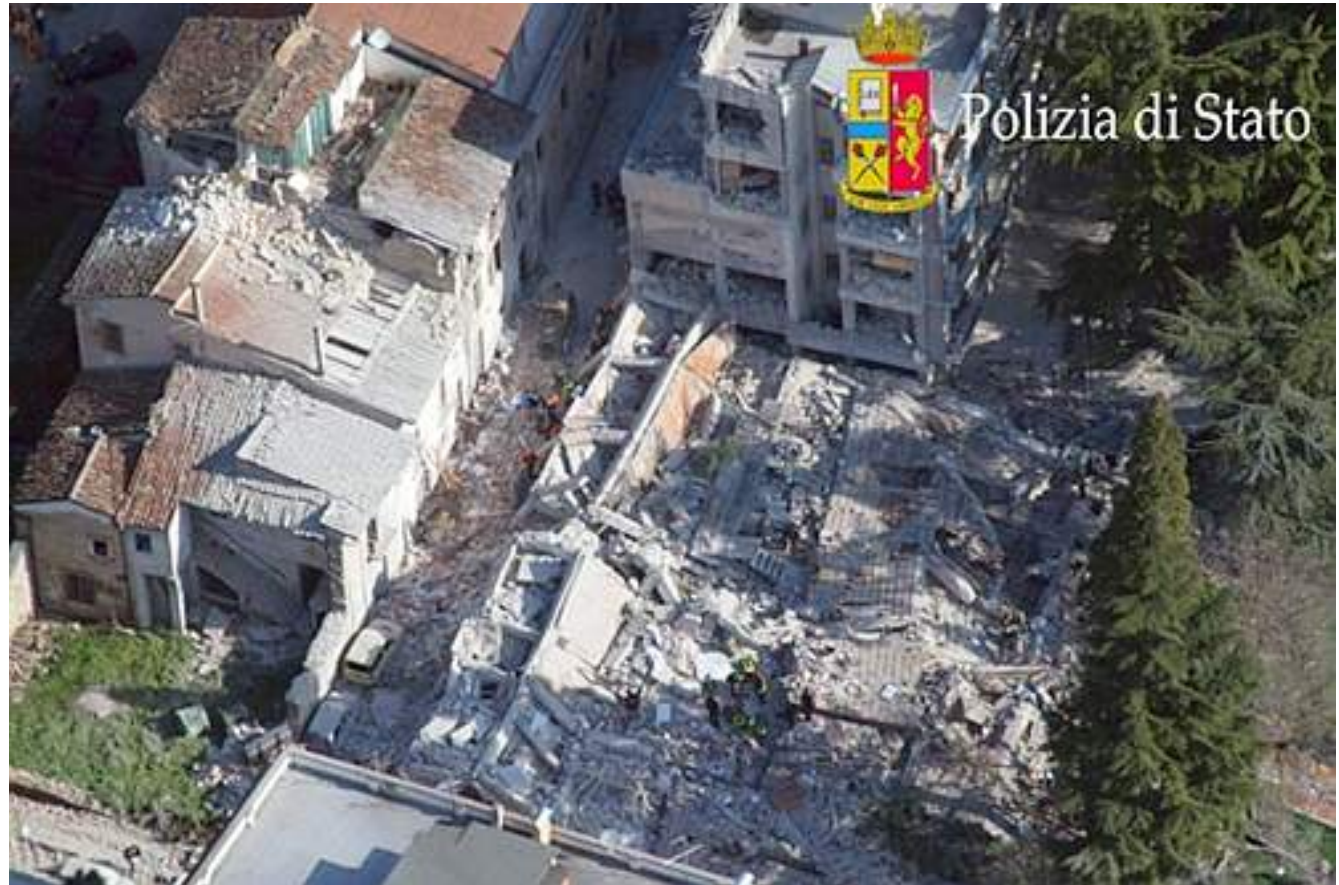
Edificio in via Campo di Fossa

Collasso completo
(Corriere)

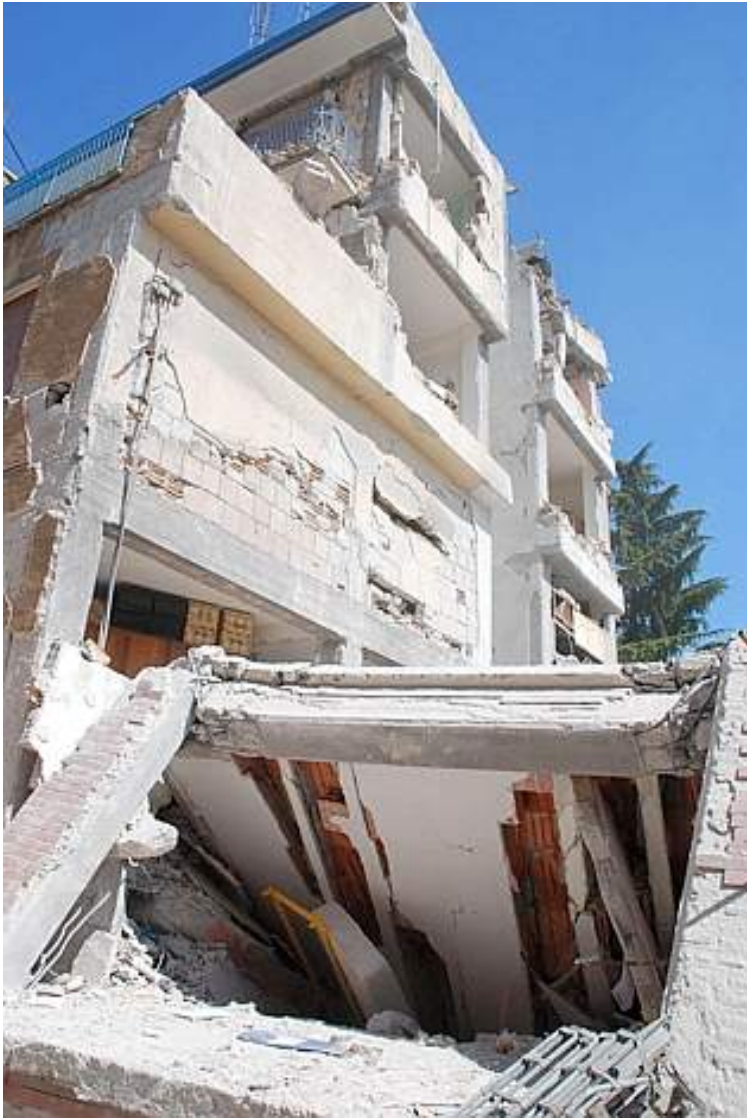
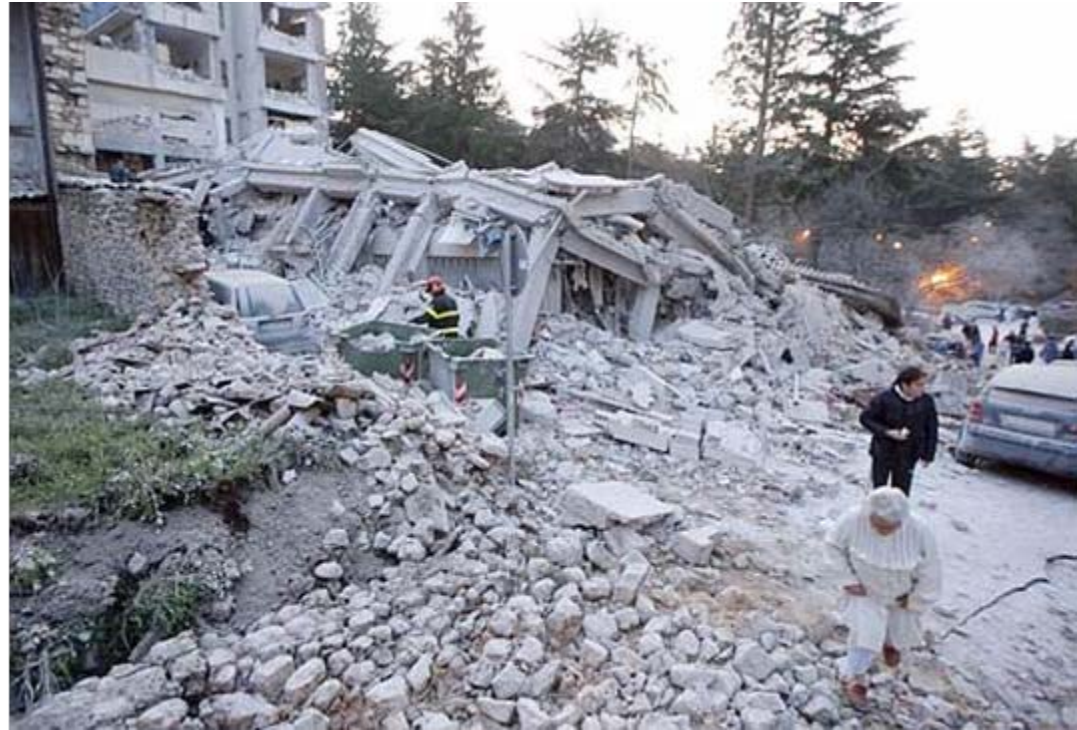
Edificio in via Campo di Fossa

Possibile interazione con l'edificio adiacente??

Giunti sismici??

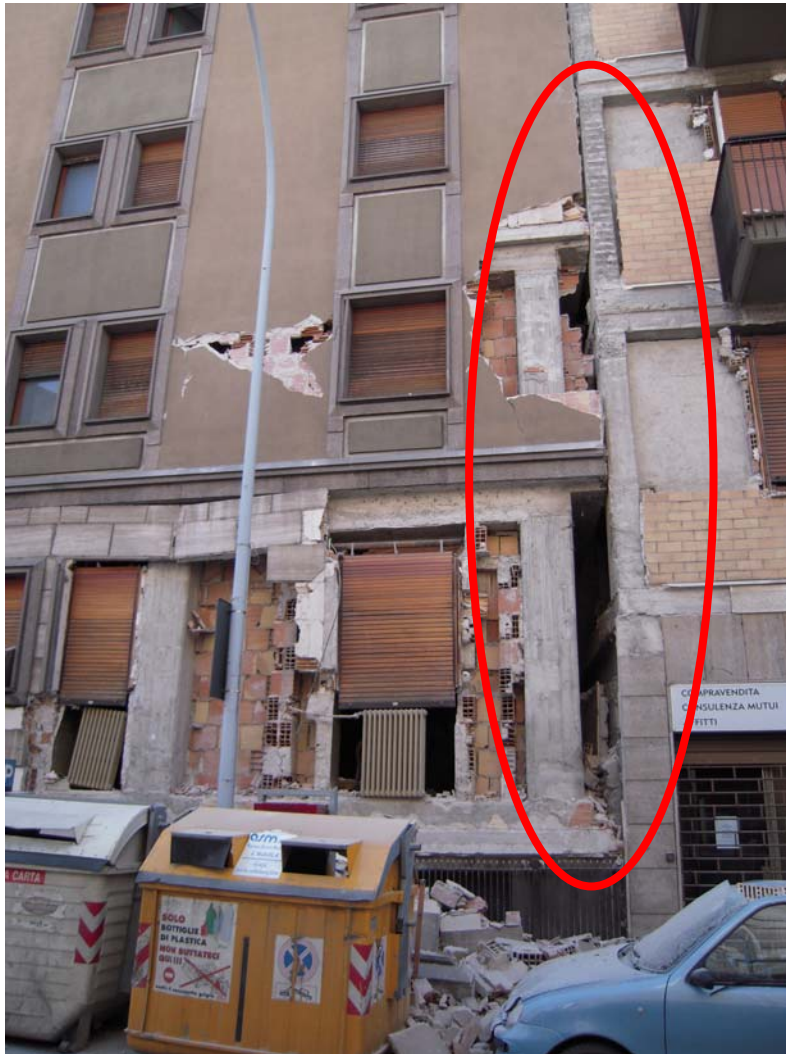
Via XX Settembre:
Martellamento per assenza di giunto sismico

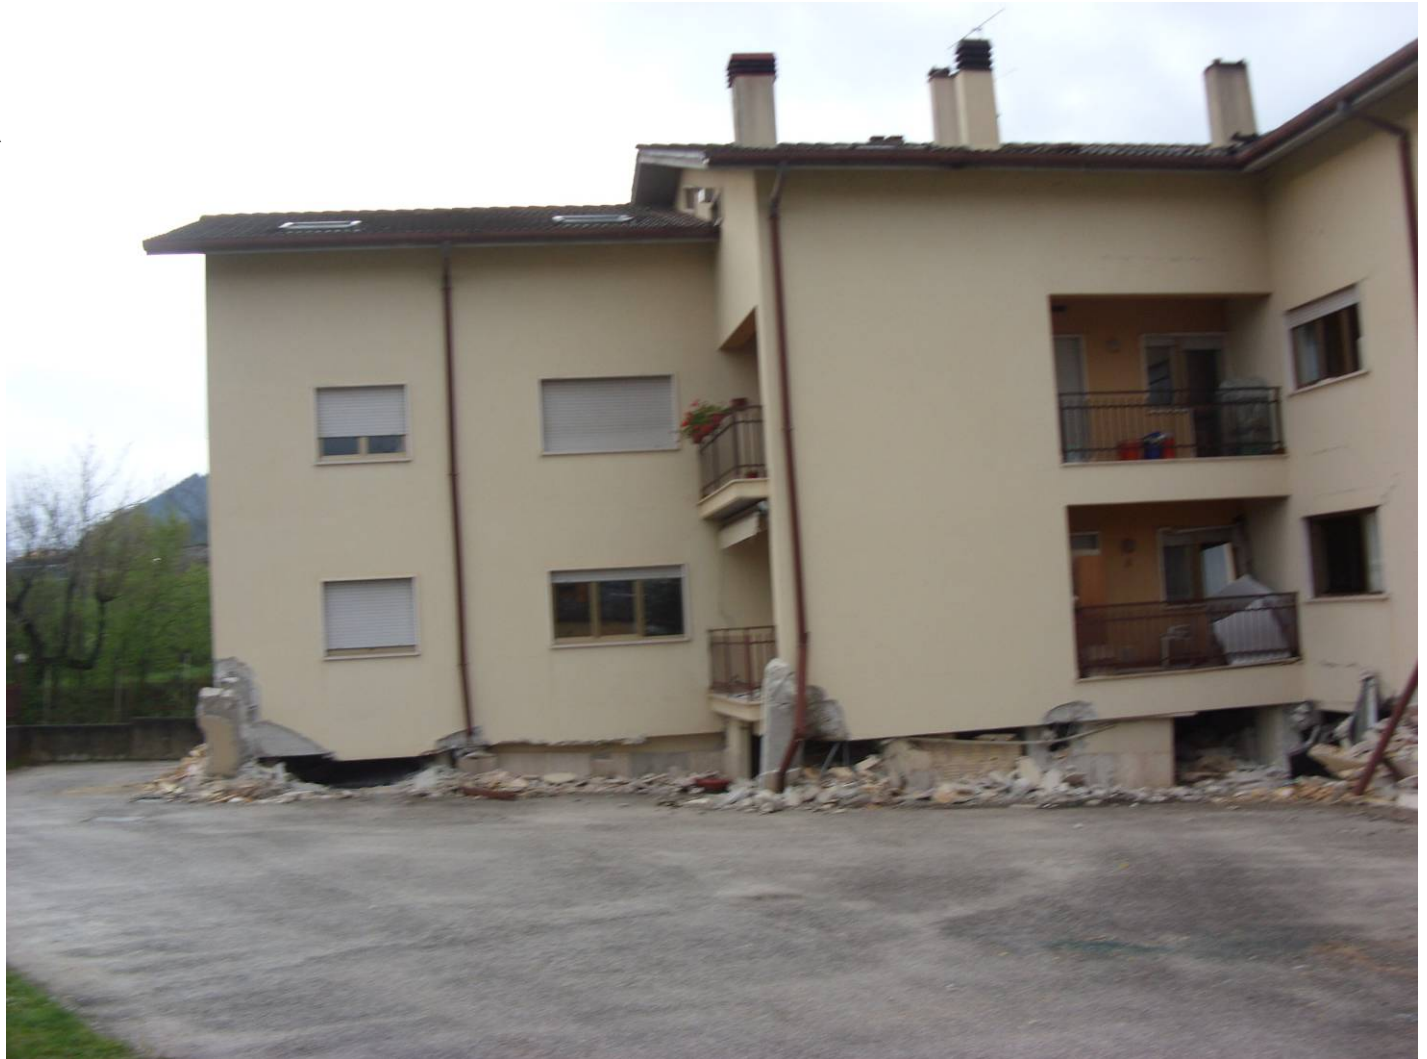
Edificio in via Dante Alighieri 2

Piano soffice al
livello terra

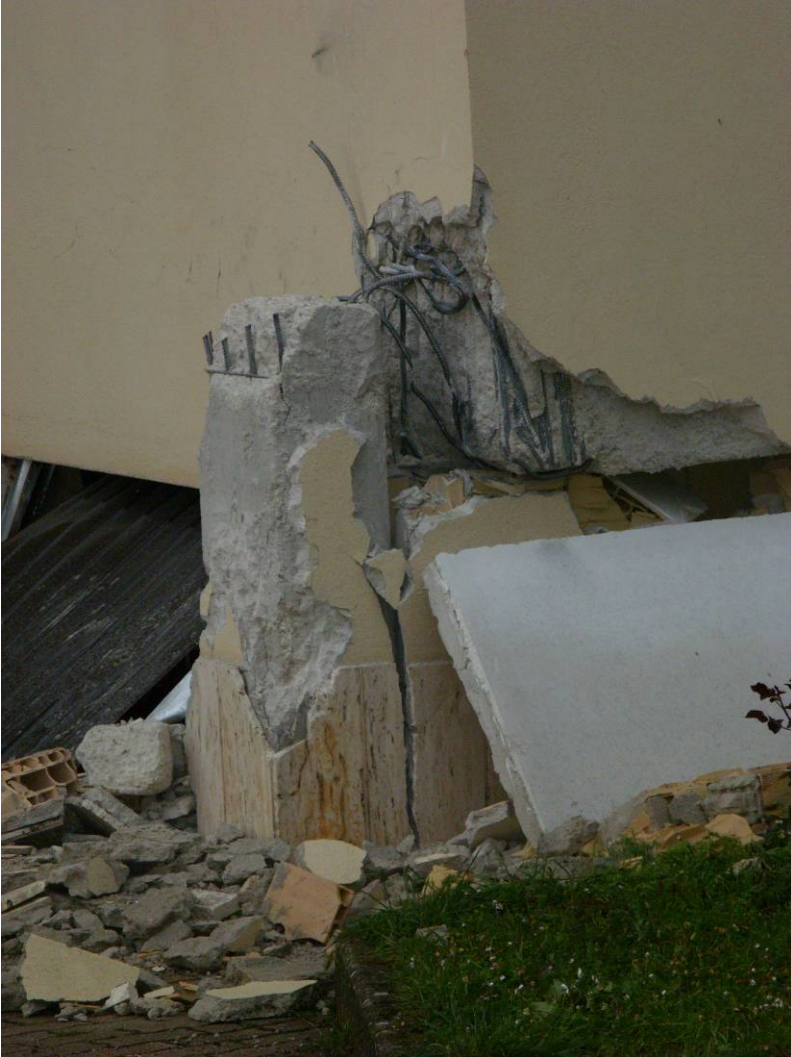
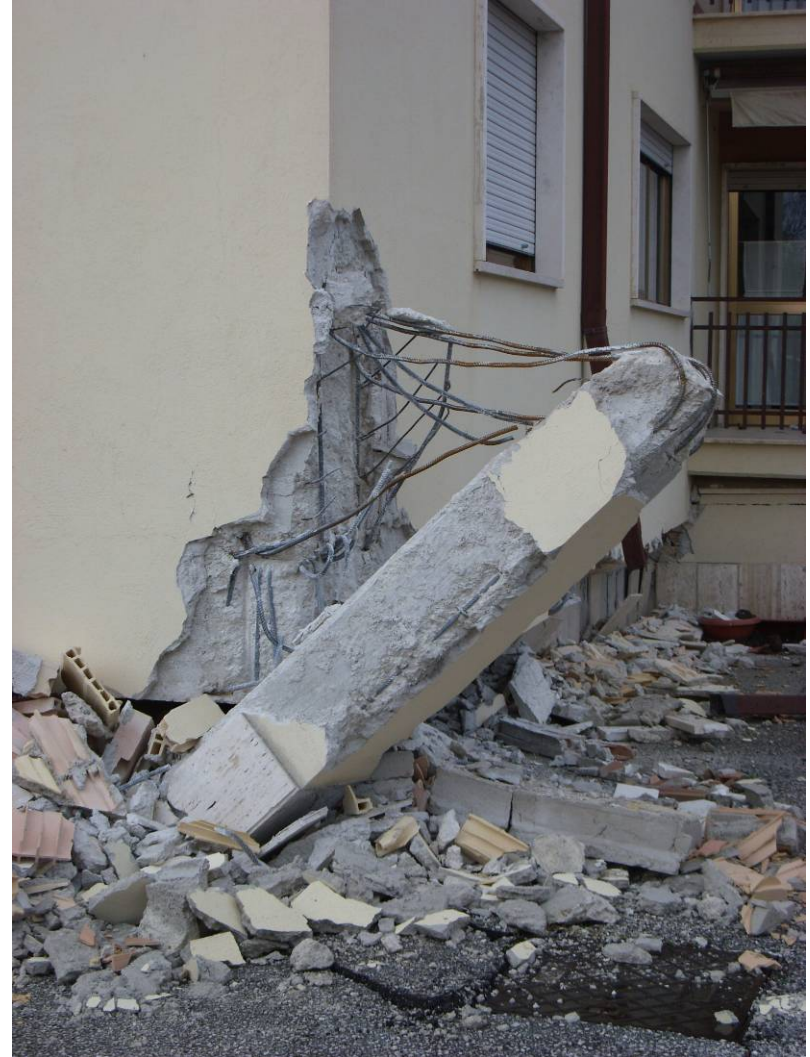
Edificio in via Dante Alighieri 2

Assenza di staffe
nel nodo

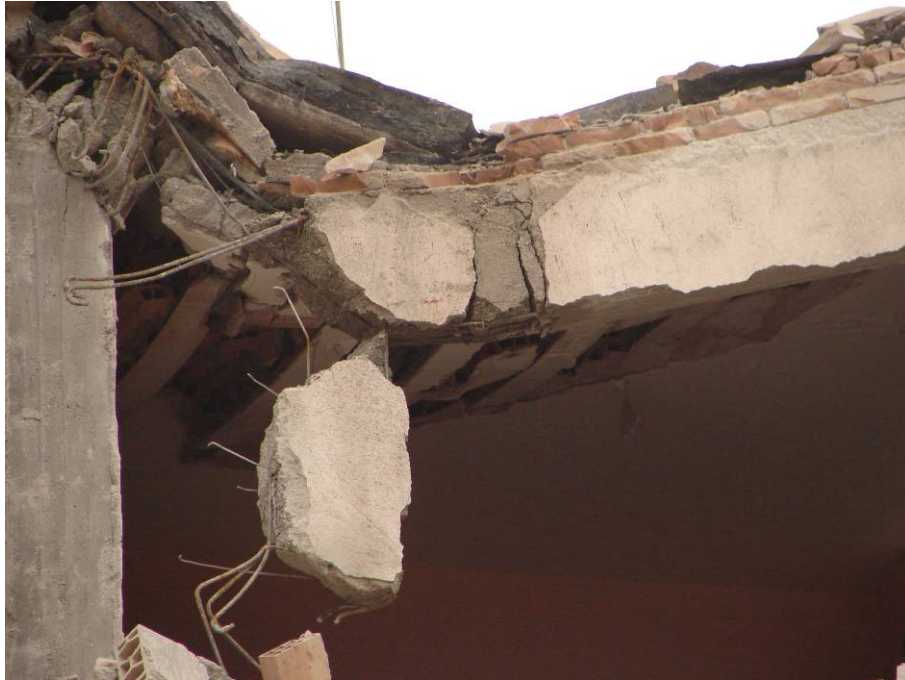
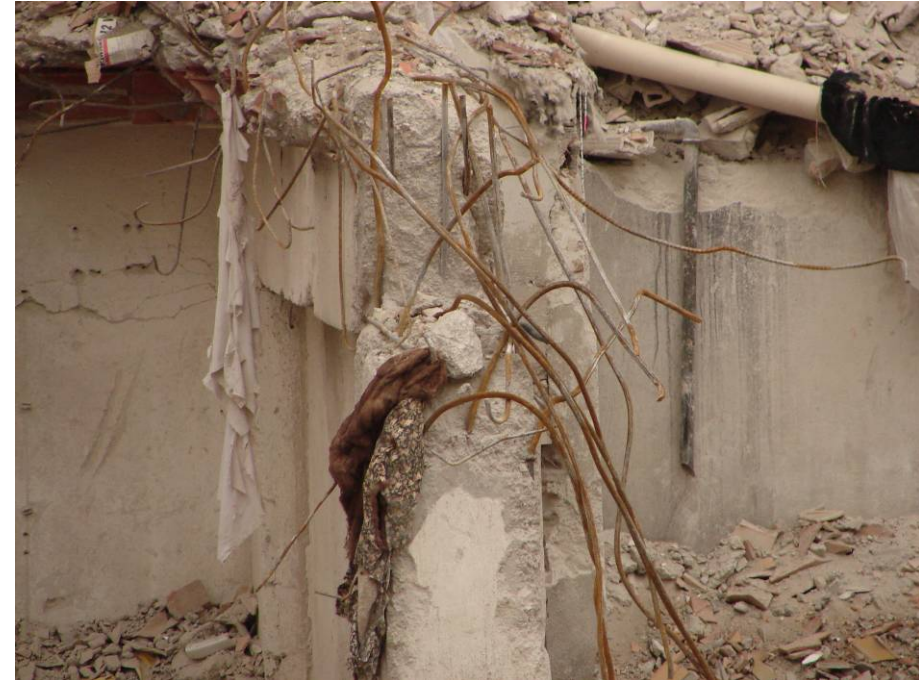
Edificio in via Campo di Fossa

Ancoraggi insufficienti

Staffature rade e aperte

Travi forti e pilastri deboli

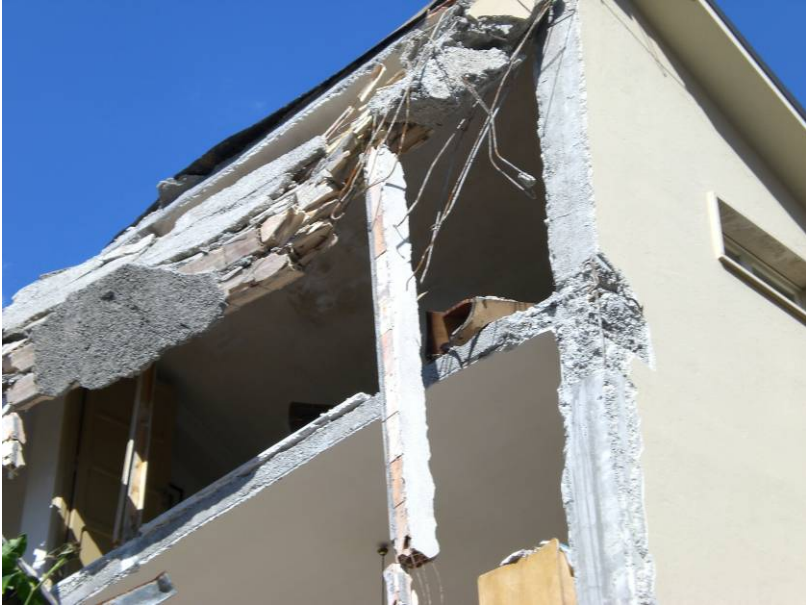
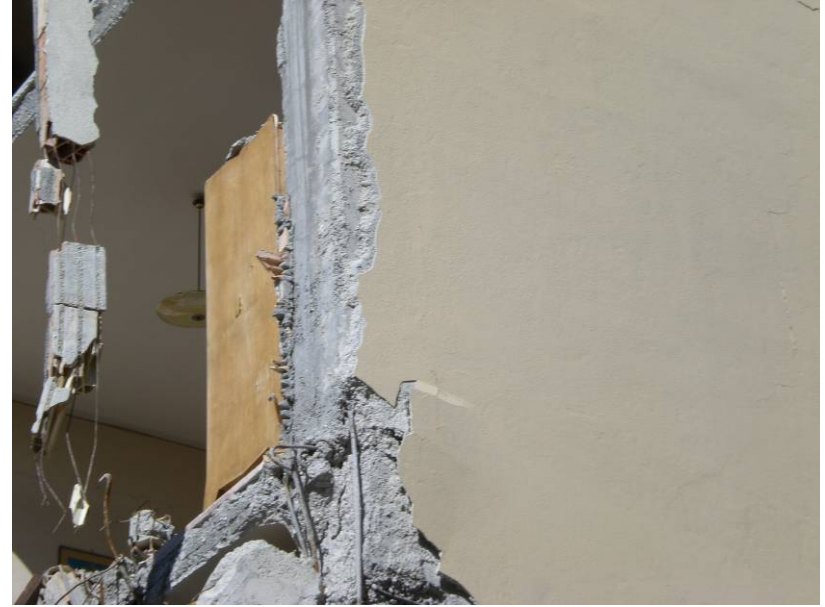
Carenza ancoraggio solai

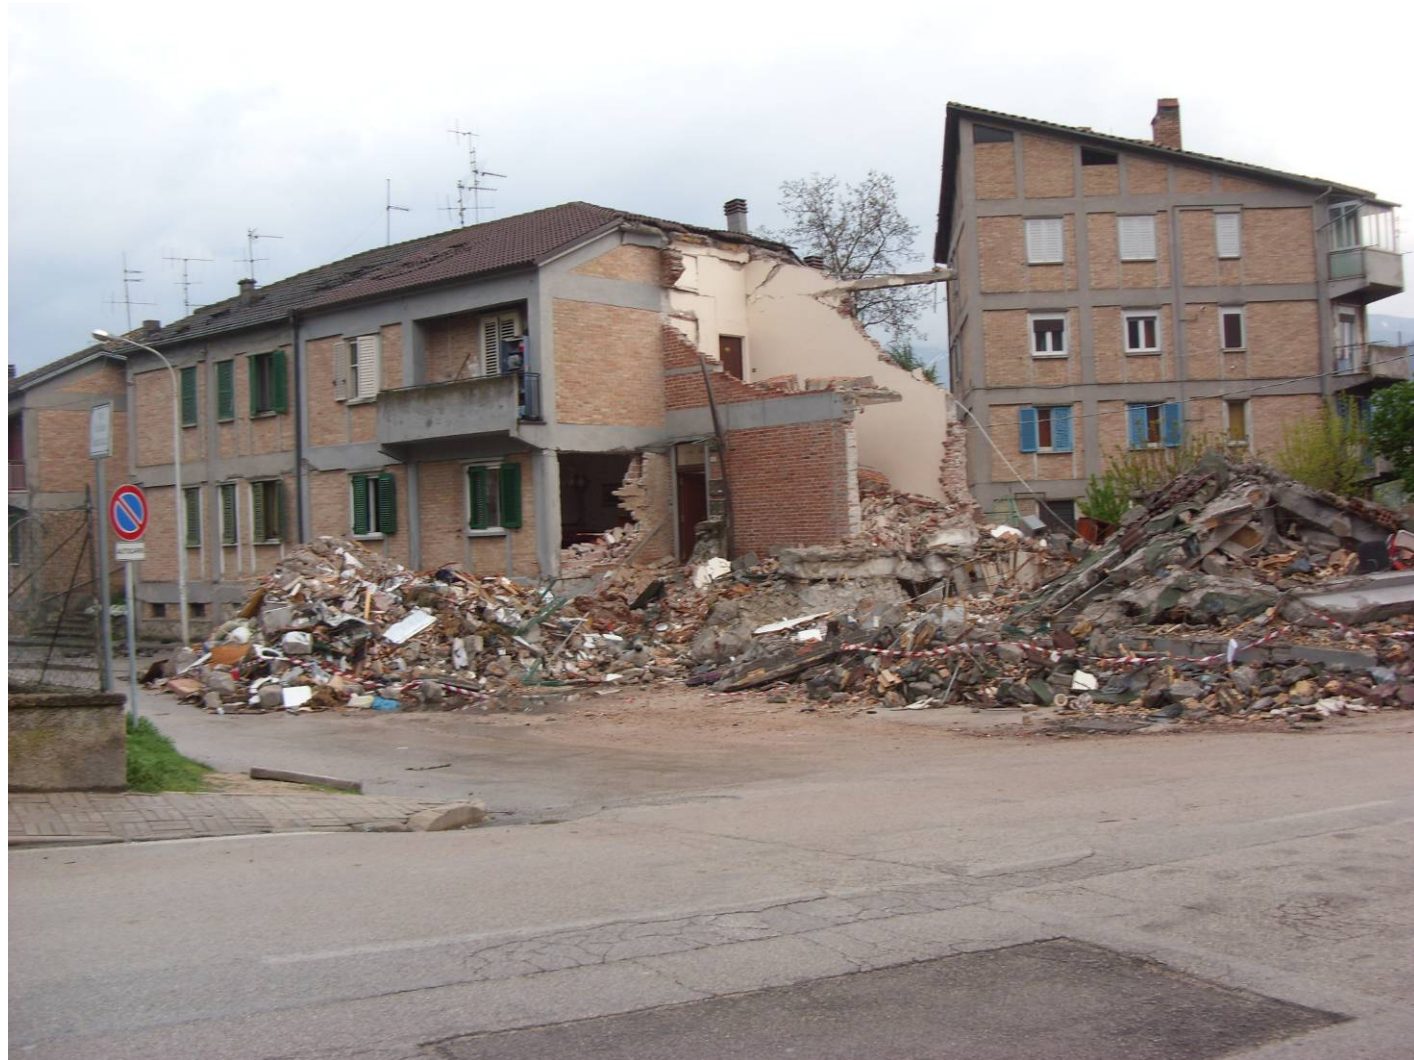
Edificio in via Stefano Santucci 3

L'ala
completamente
crollata:

Trave forte e
pilastro debole

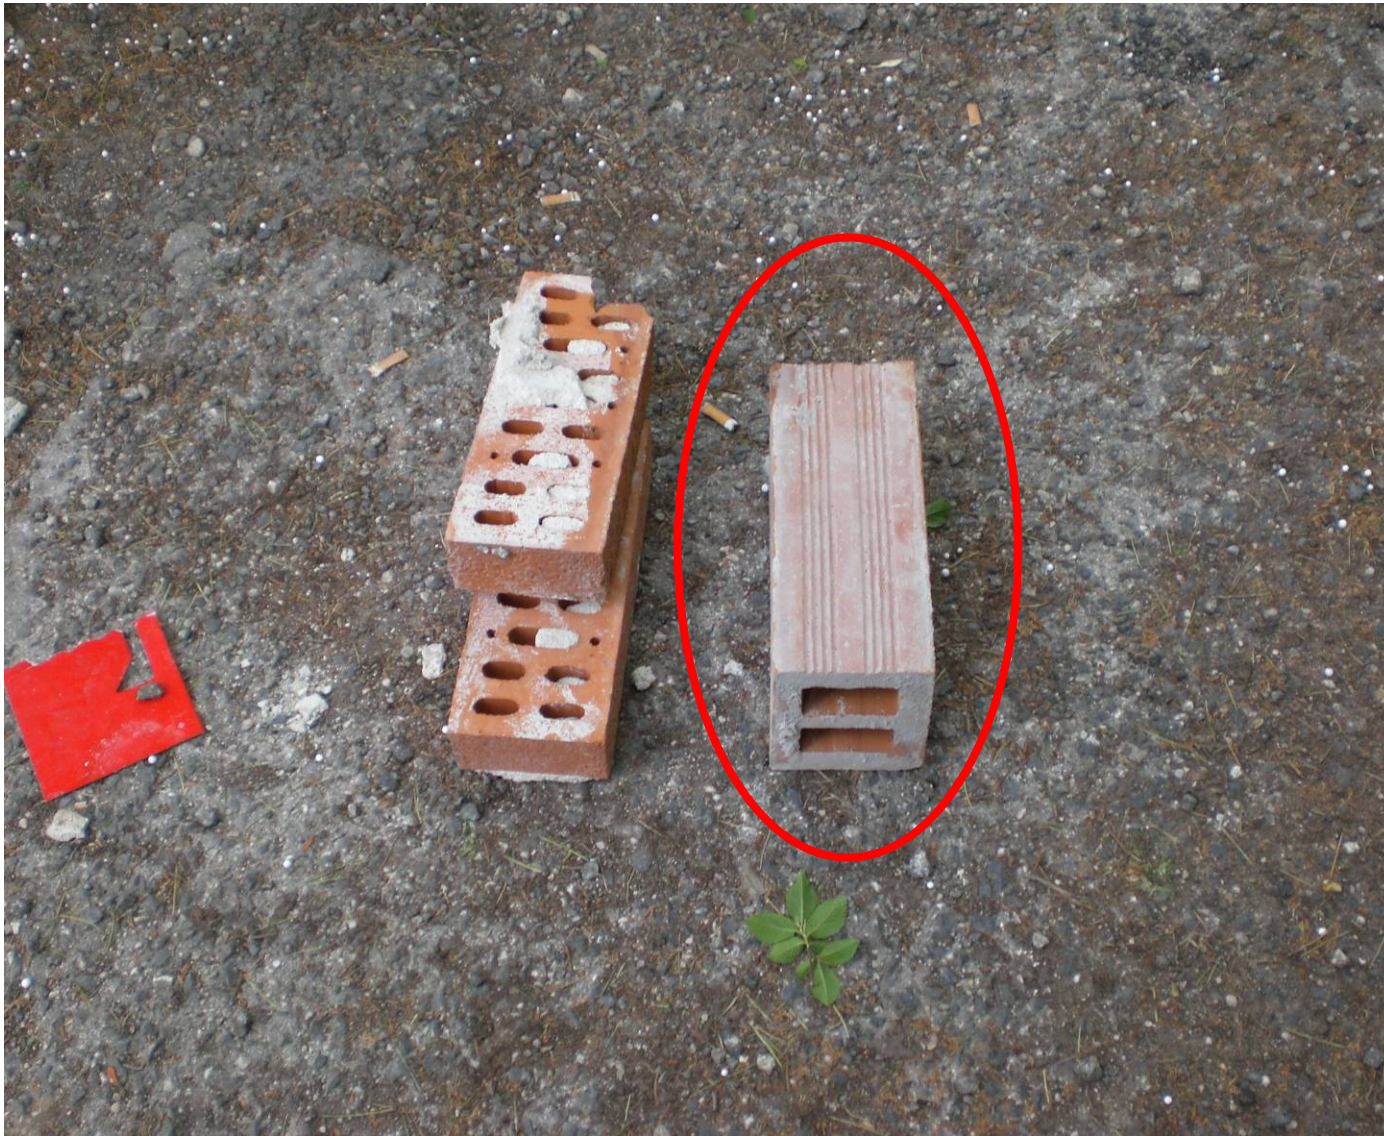
Edificio in via G. d'Ocre 12

Cambio di
tamponatura da un
edificio all'altro

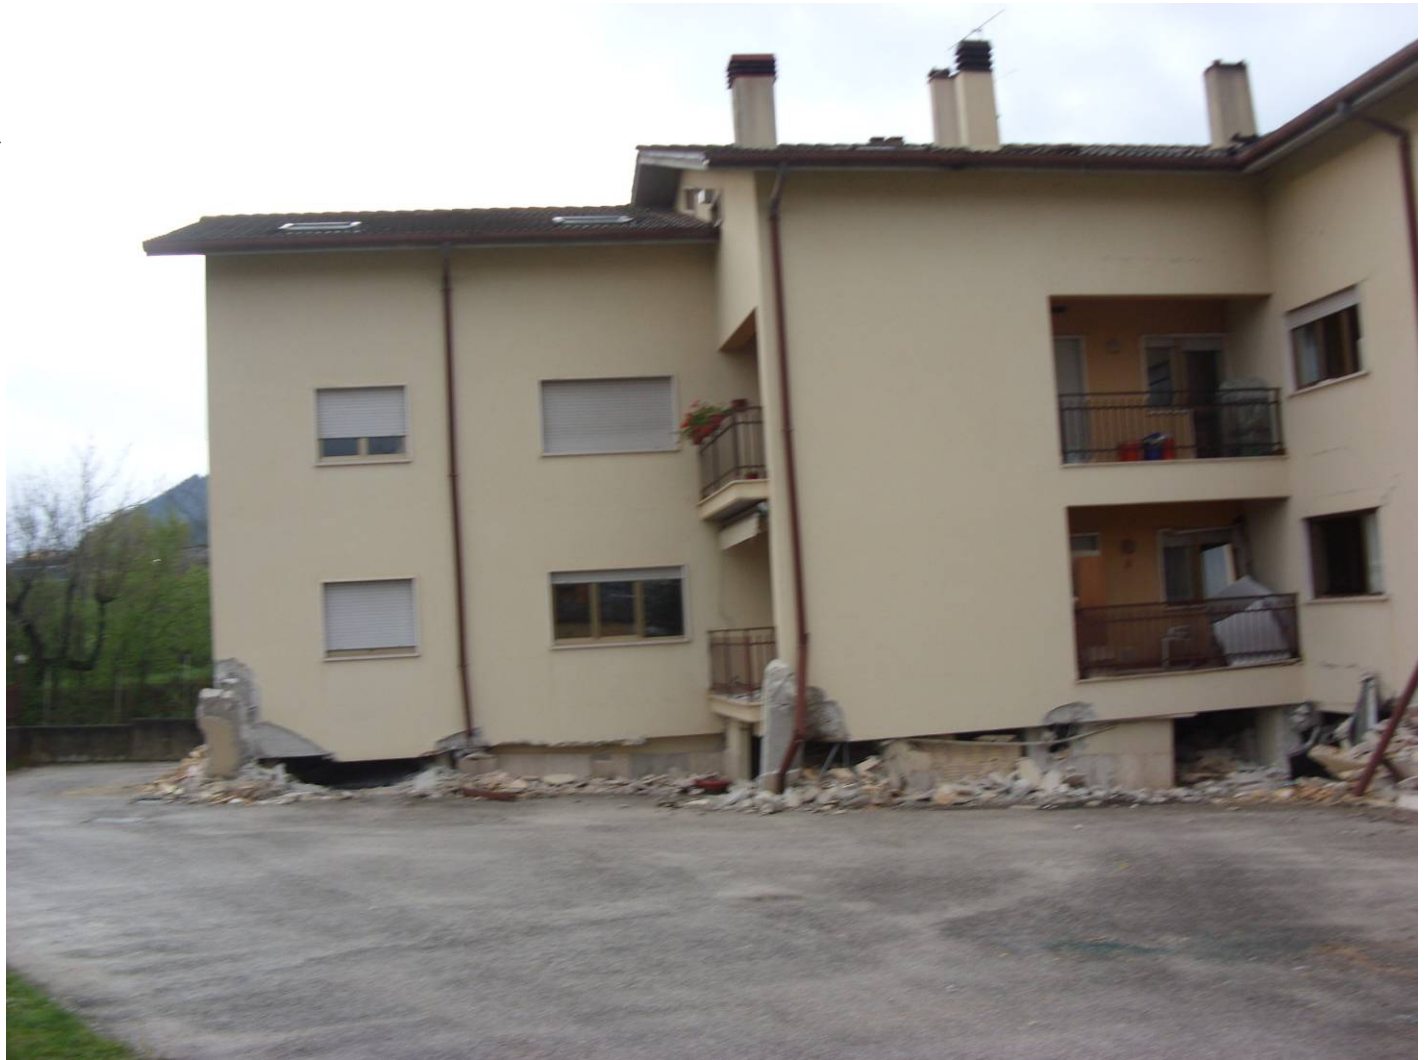
Edificio in via Dante Alighieri 2

Piano soffice al
livello terra
