La vulnerabilità sismica negli esempi aquilani

Renato Masiani

DIPARTIMENTO DI INGEGNERIA
STRUTTURALE E GEOTECNICA

SAPIENZA
UNIVERSITÀ DI ROMA

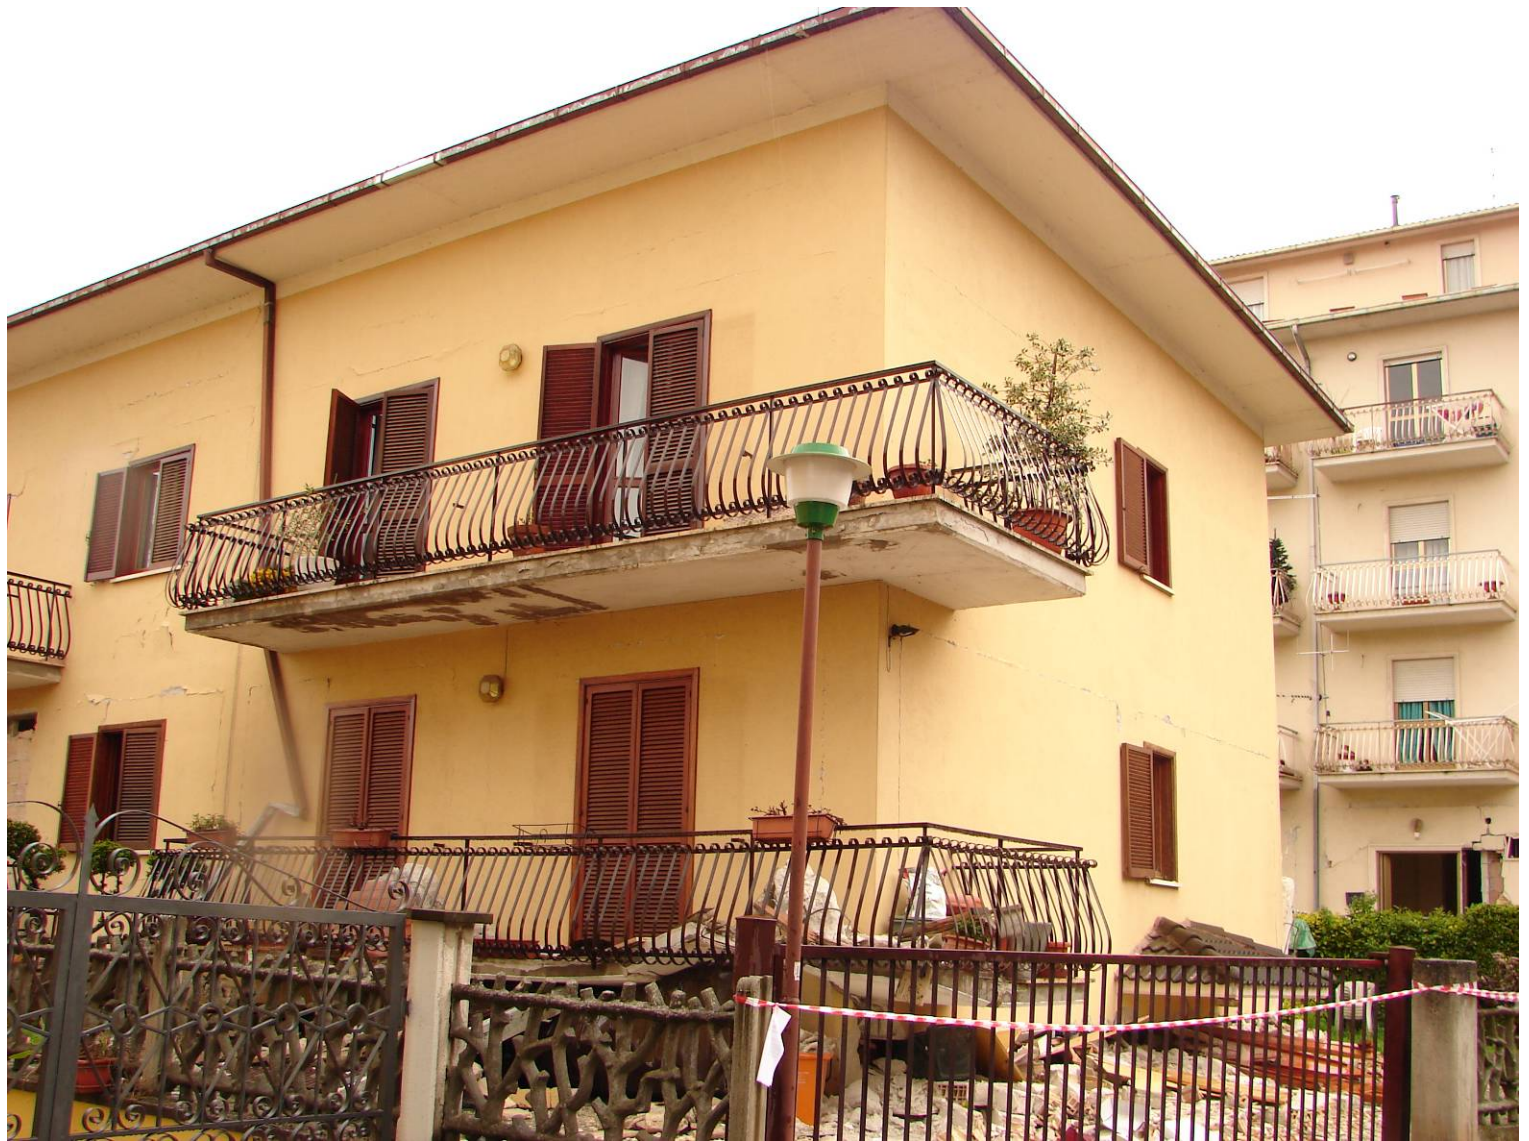
Edificio in via Milonia II

Piano sofficie al
livello terra

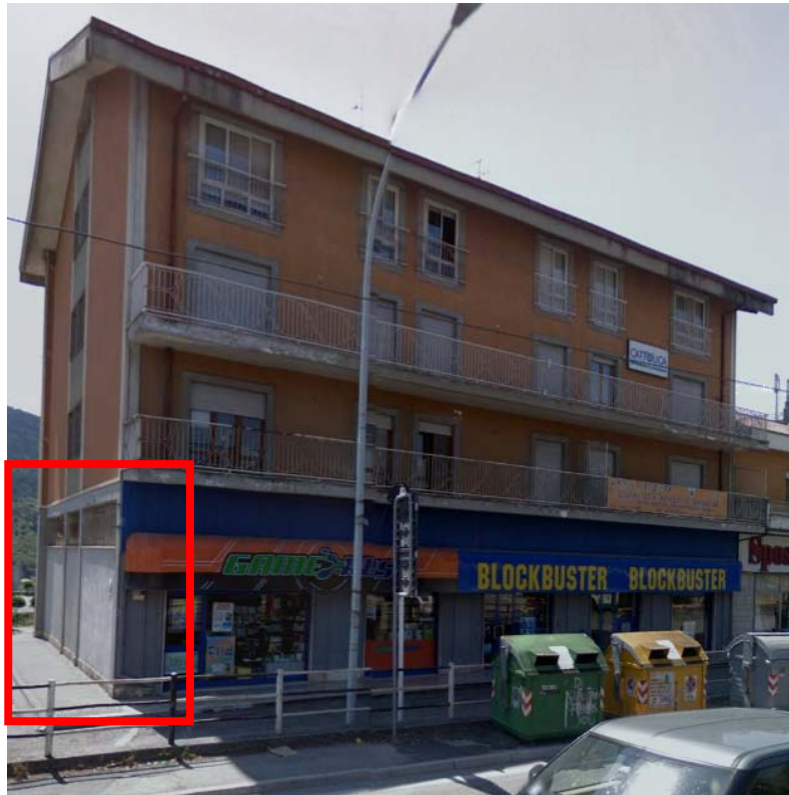
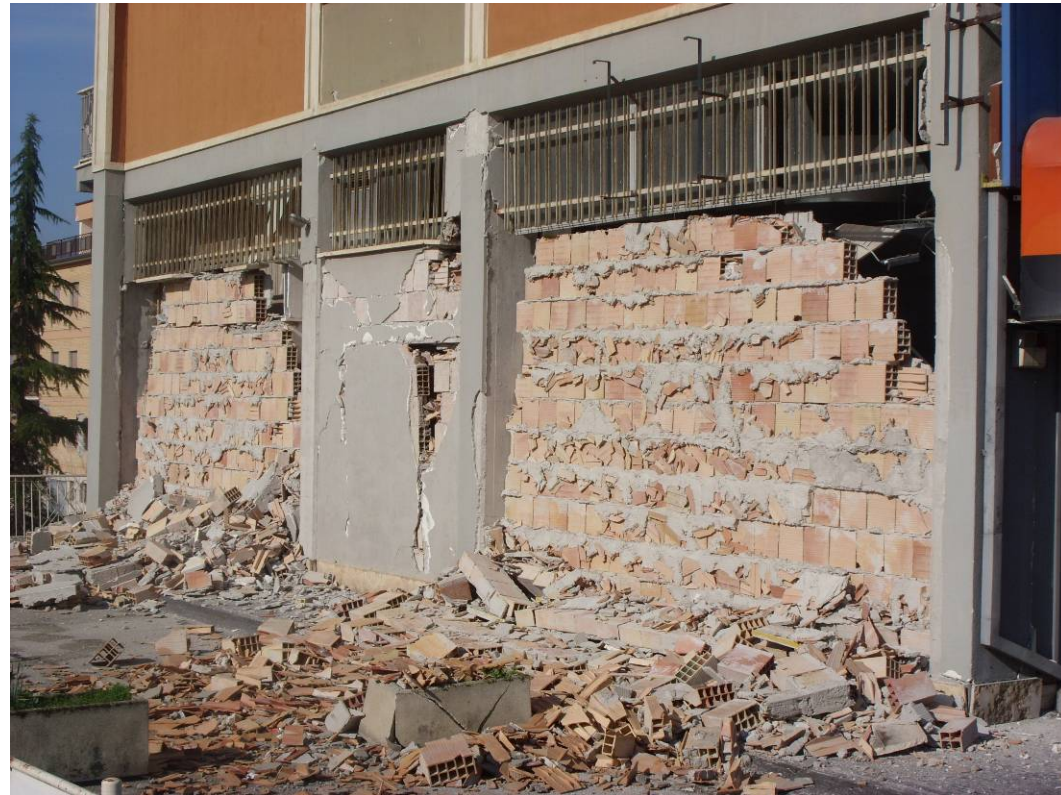
Viale Corrado IV (prima e dopo il sisma):

Ribaltamento tamponature

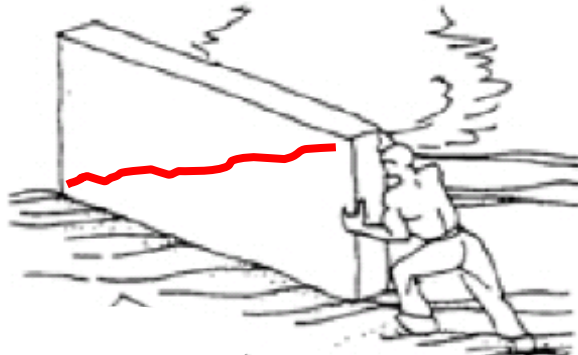
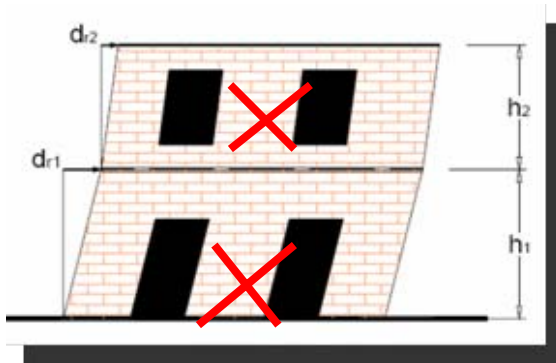
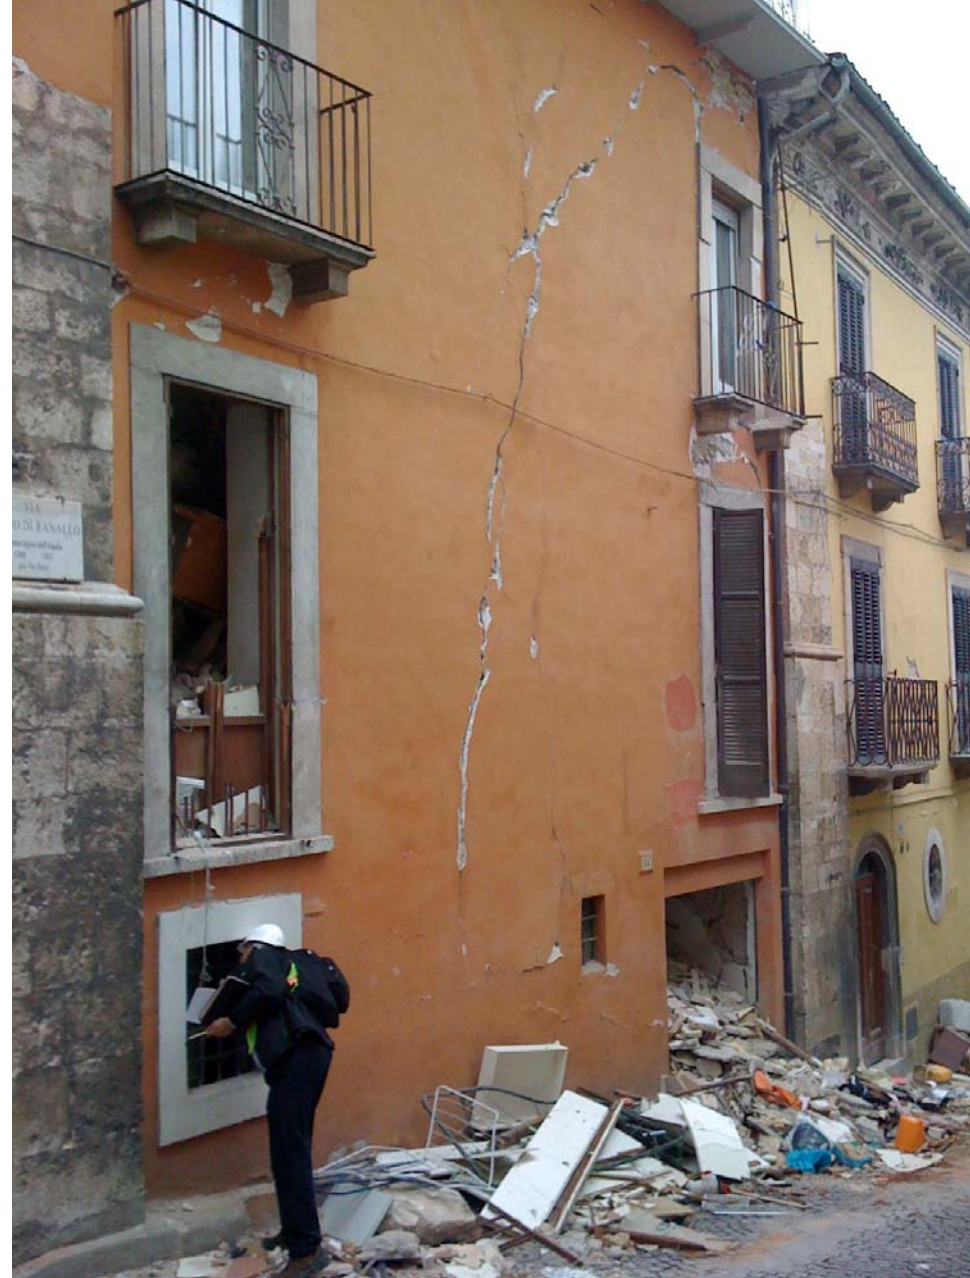
Collasso nel piano

- Questa parete ha funzionato a tutt'altezza
- I solai ai piani sono tessuti parallelamente alla facciata.

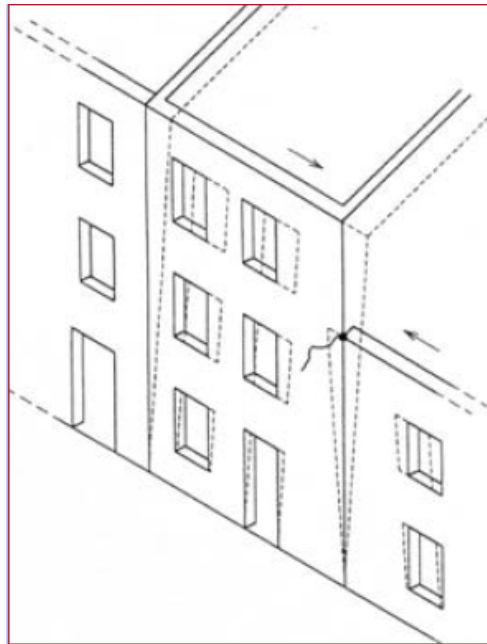
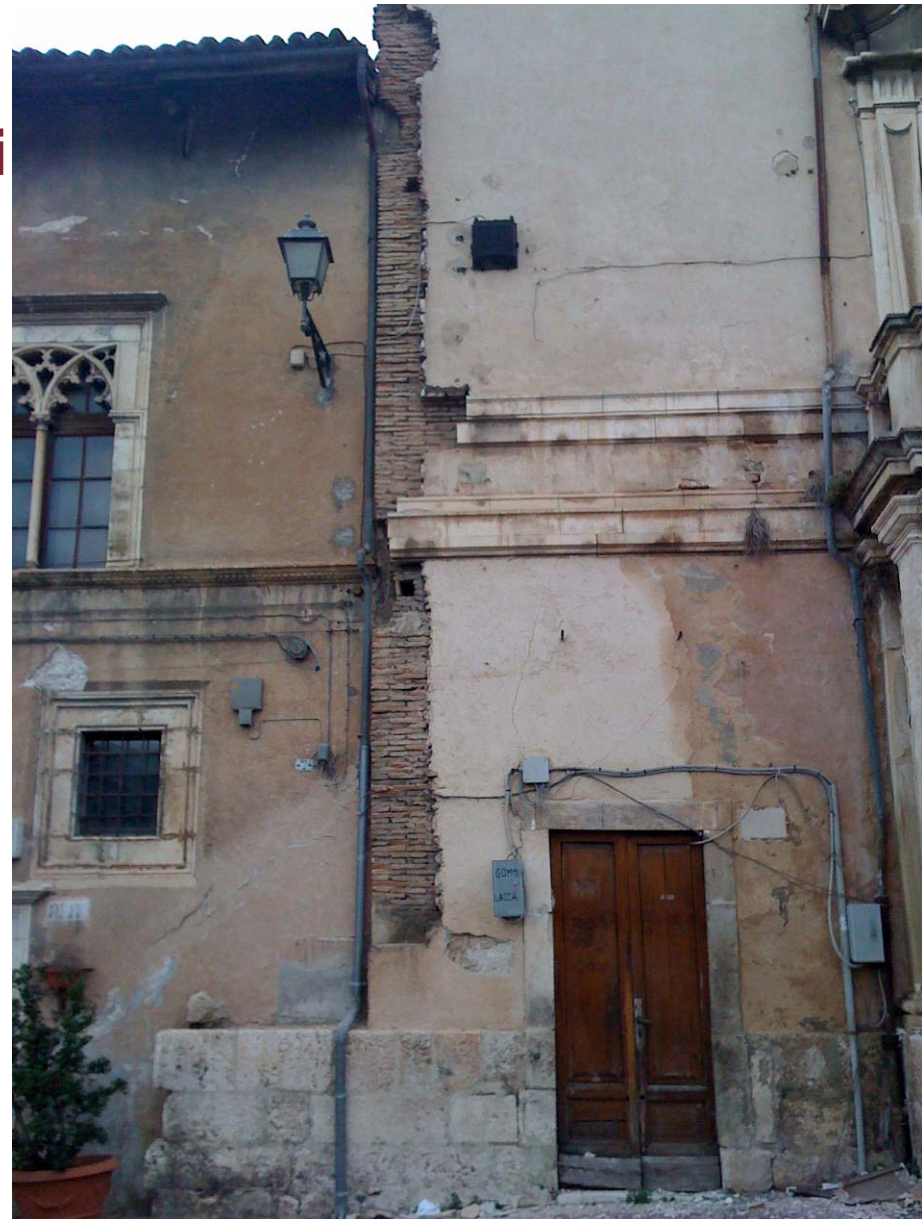
Martellamento di pareti adiacenti negli aggregati

- Il danno è solo locale
- Si dissipa energia

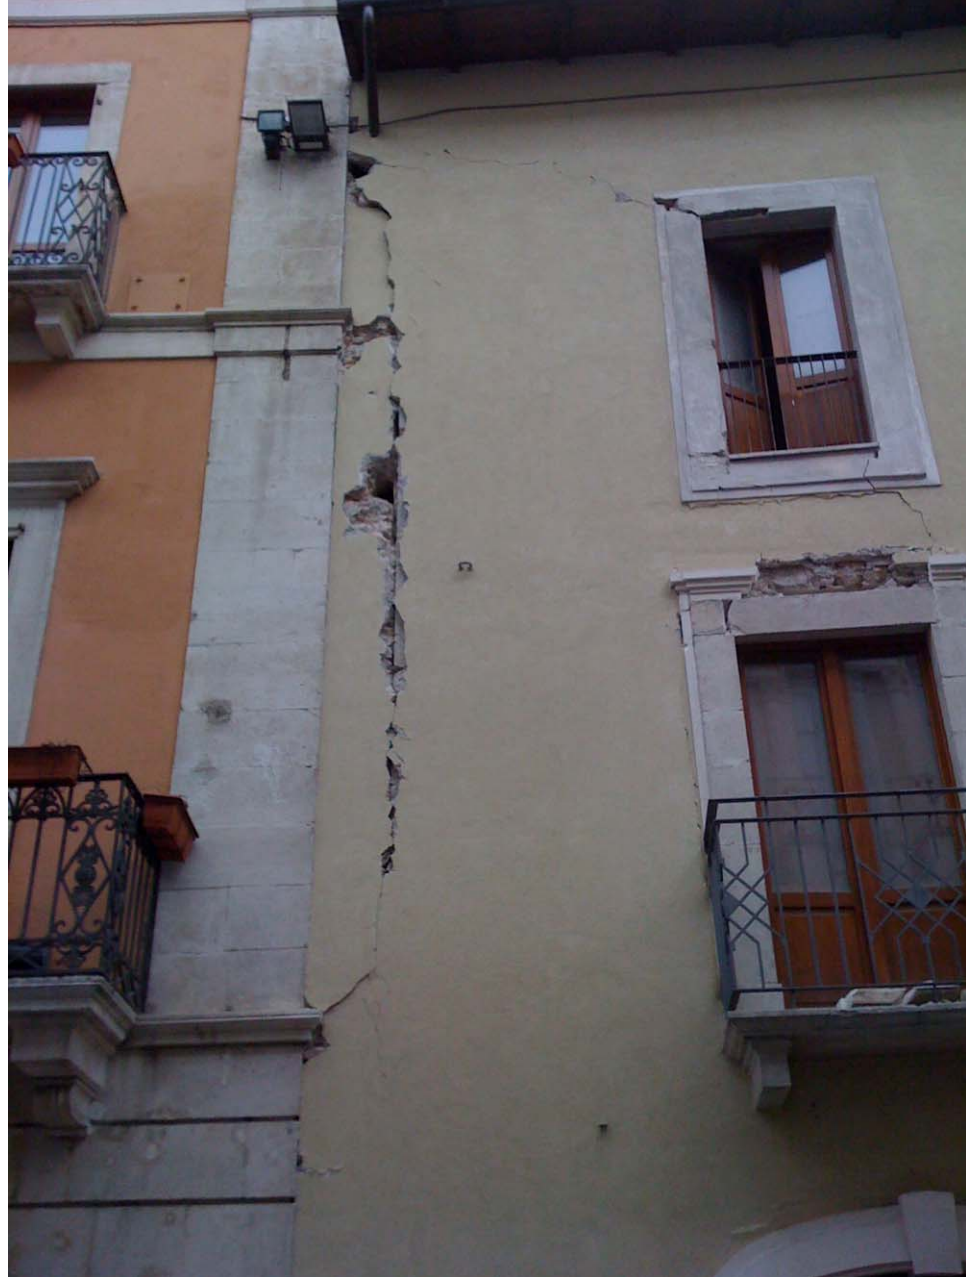
Martellamento o ribaltamento?

- In questo caso si tratta di ribaltamento incipiente della facciata, che non è immorsata

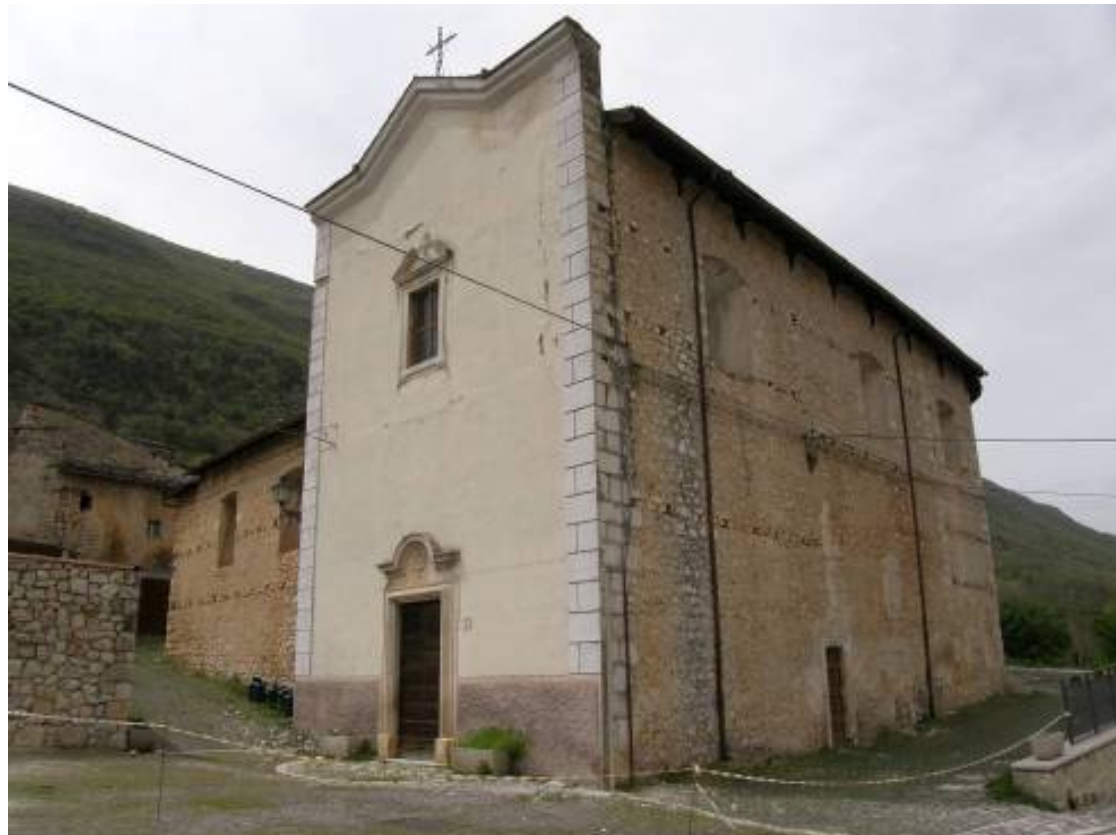
Tipi di collasso

- Fuori dal piano
- Non è collegata trasversalmente
(San Vincenzo, Tione degli Abruzzi AQ)

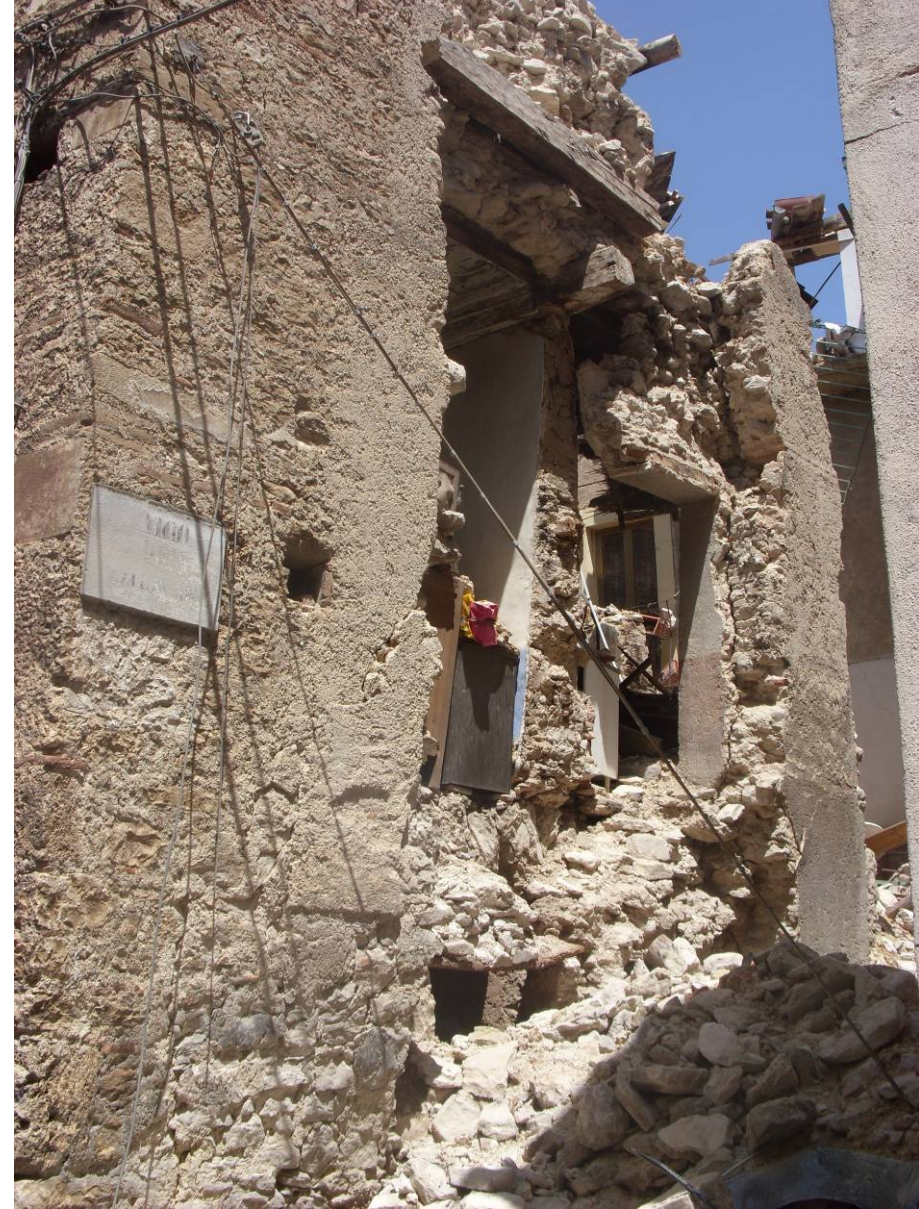
Ribaltamento della parete laterale

- Limitato collegamento alle strutture orizzontali
- Il ribaltamento è indotto anche dal martellamento della trave rompitratta (Paganica AQ)

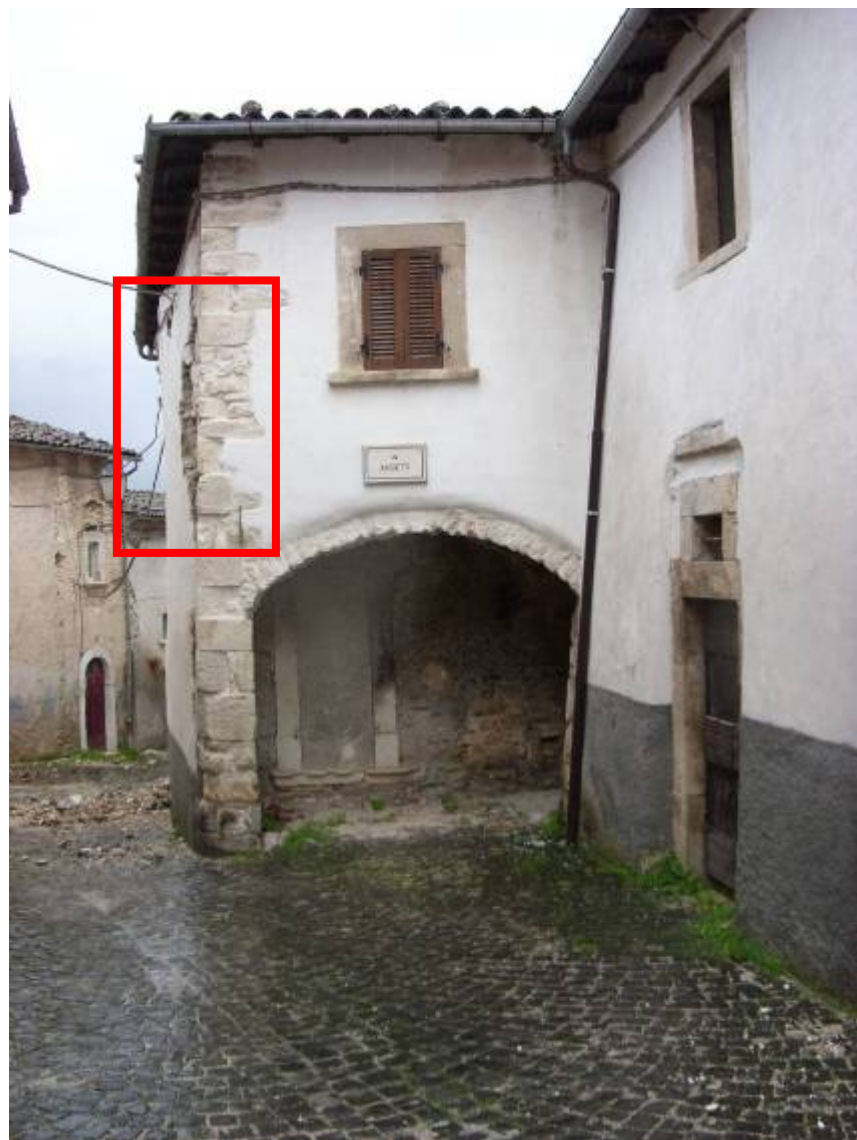
Flessione verticale

- La parete è ben vincolata agli estremi ma troppo snella (Palazzo Galeota, Poggio Picenze AQ)

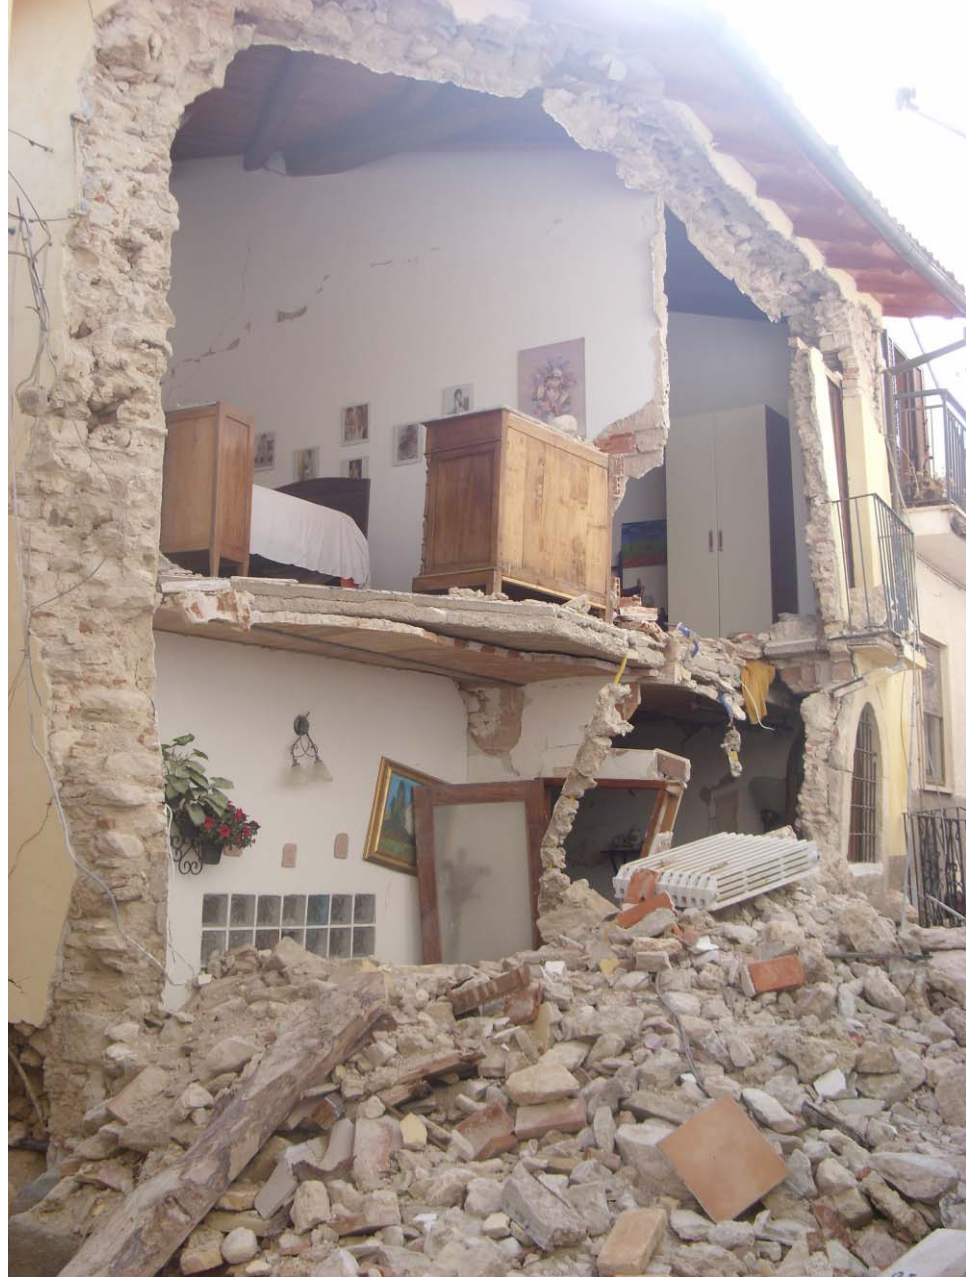
Flessione verticale

- In questo edificio a Paganica, si è avuto il collasso completo delle facciate

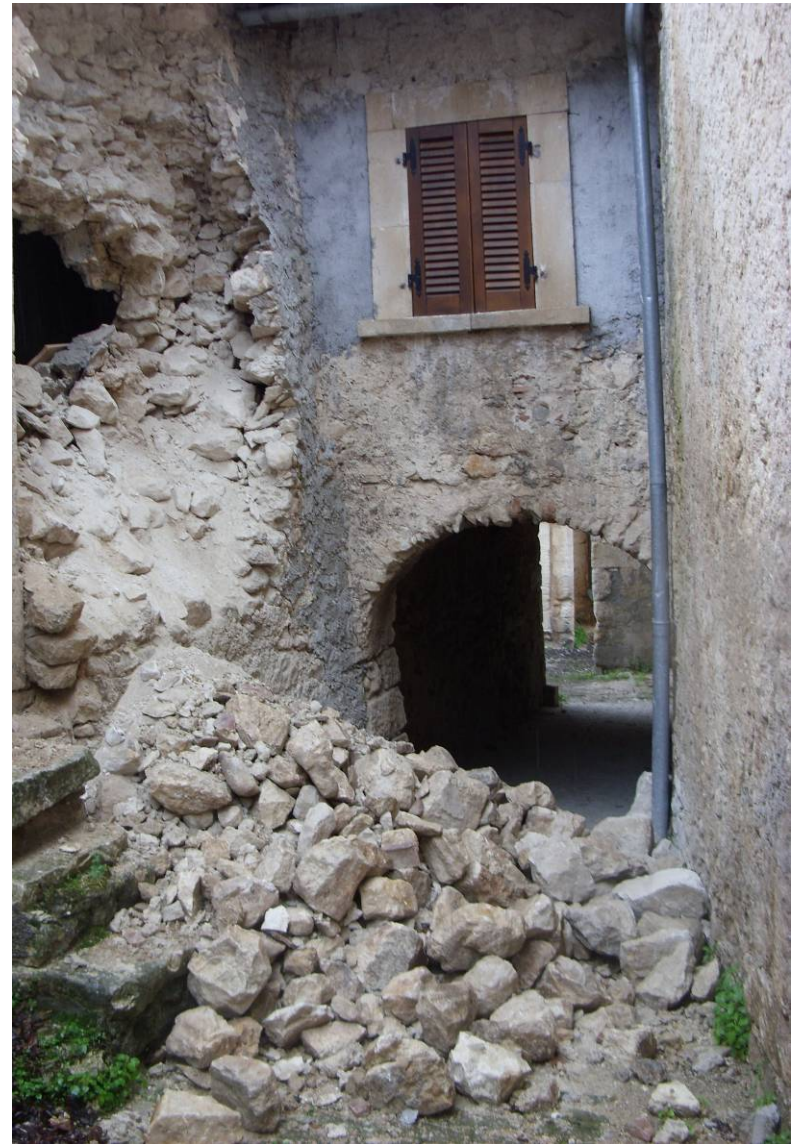
Disgregazione della muratura

- In questo edificio di Poggio Picenze (AQ) la muratura si è disgregata

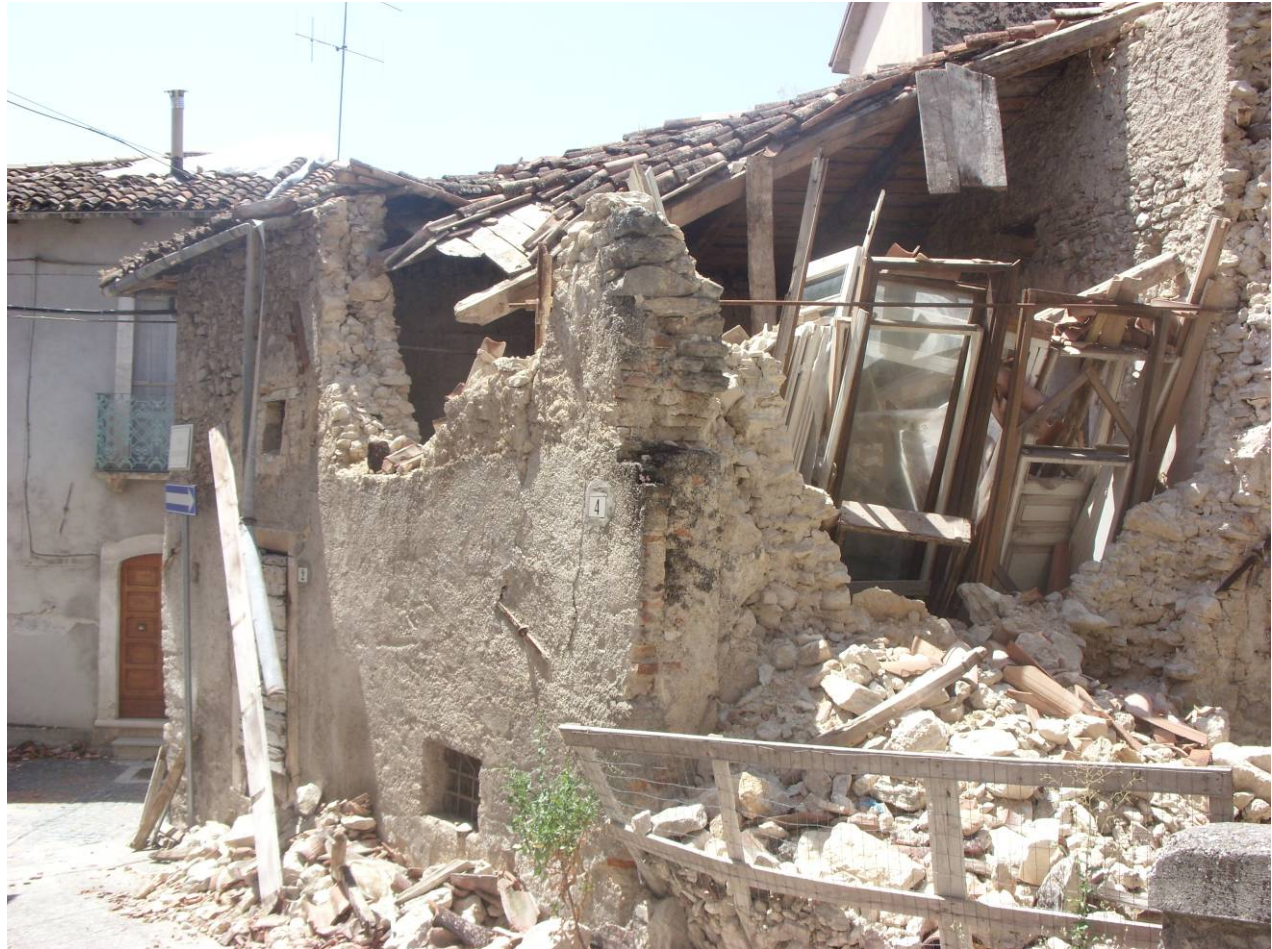
Disgregazione della muratura

- In caso di disgregazione della muratura i tiranti sono poco efficaci. (Paganica)

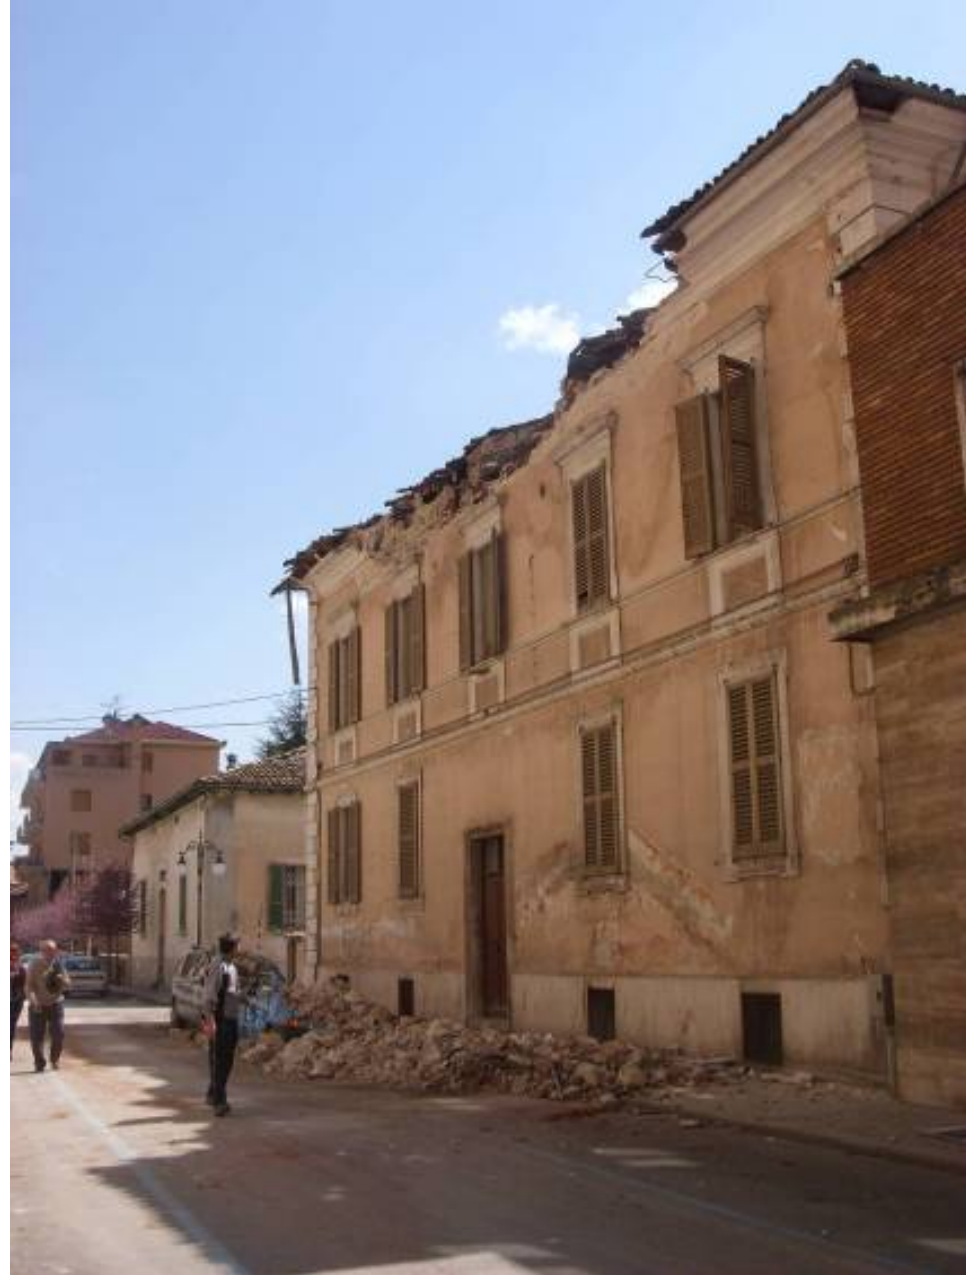
Crollo della cimasa

- Via dei Giardini 3, L'Aquila dopo il sisma

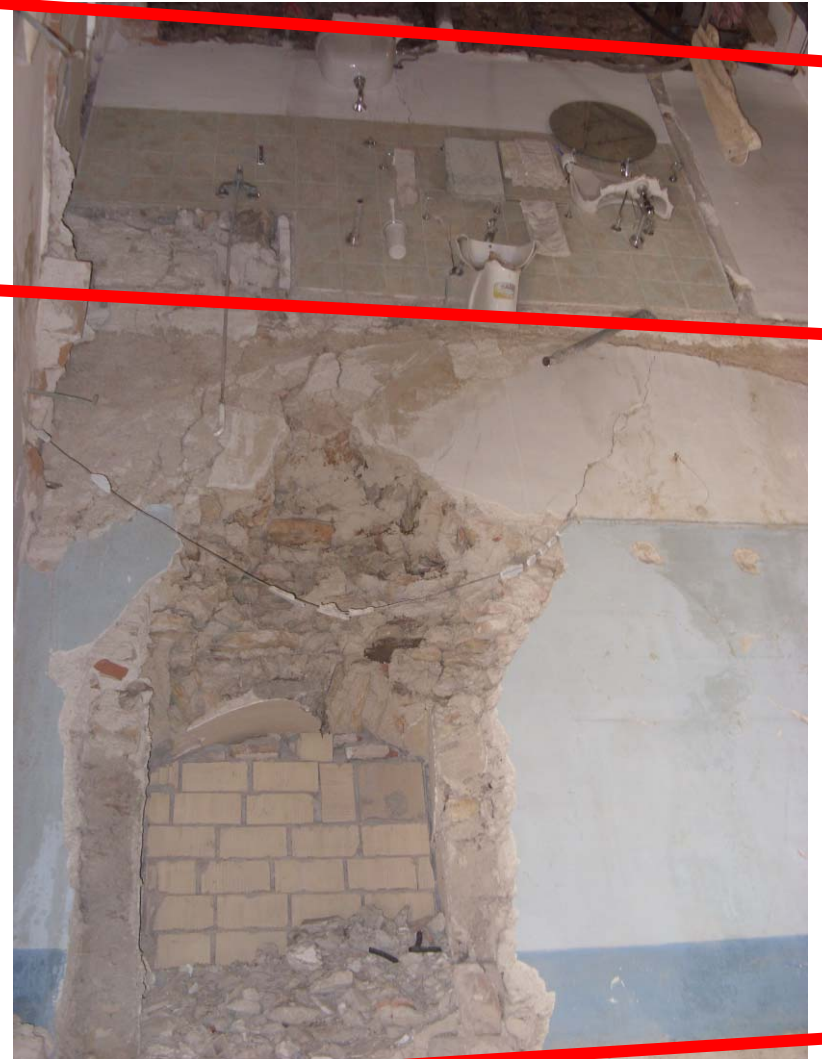
Danni alle strutture orizzontali

- Crollo delle strutture orizzontali
- Carenza dei collegamenti con le murature
(Paganica AQ)

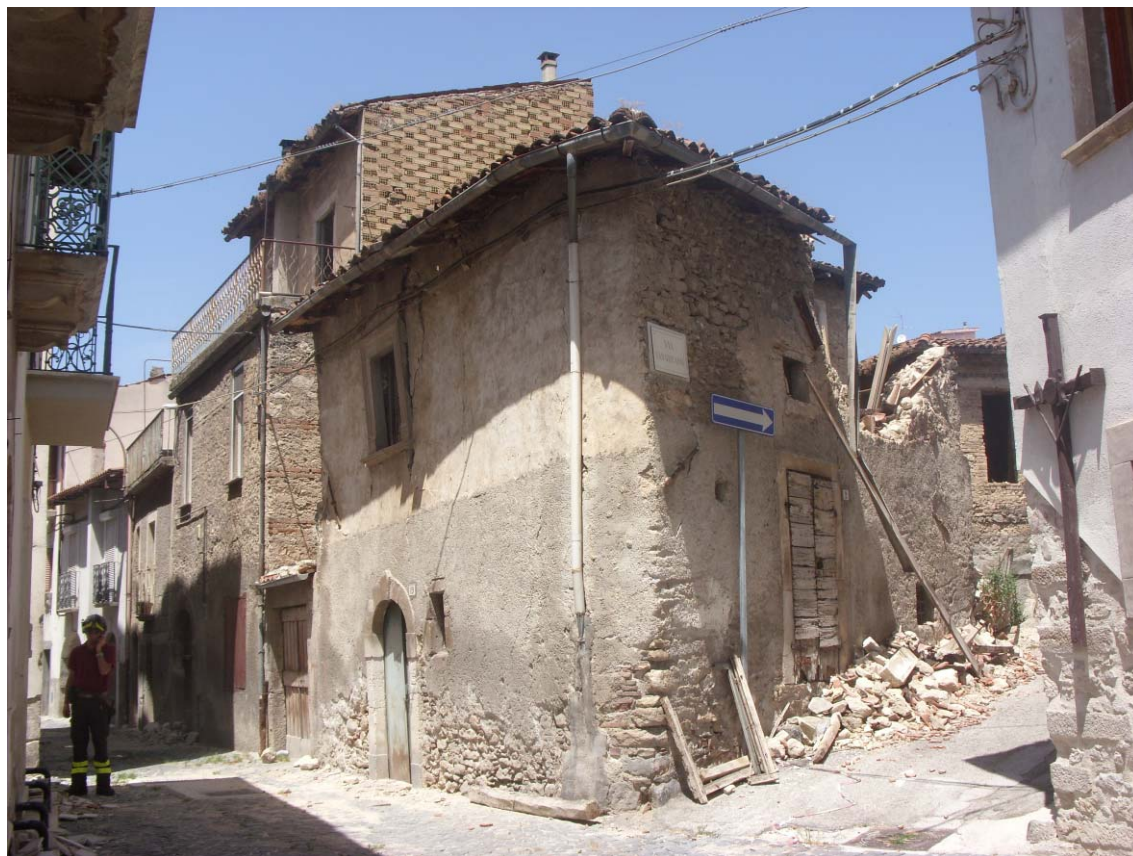
Danni alle unità edilizia d'angolo e di testata

- Assenza dell'effetto contrafforte delle unità intercluse
(Paganica AQ)

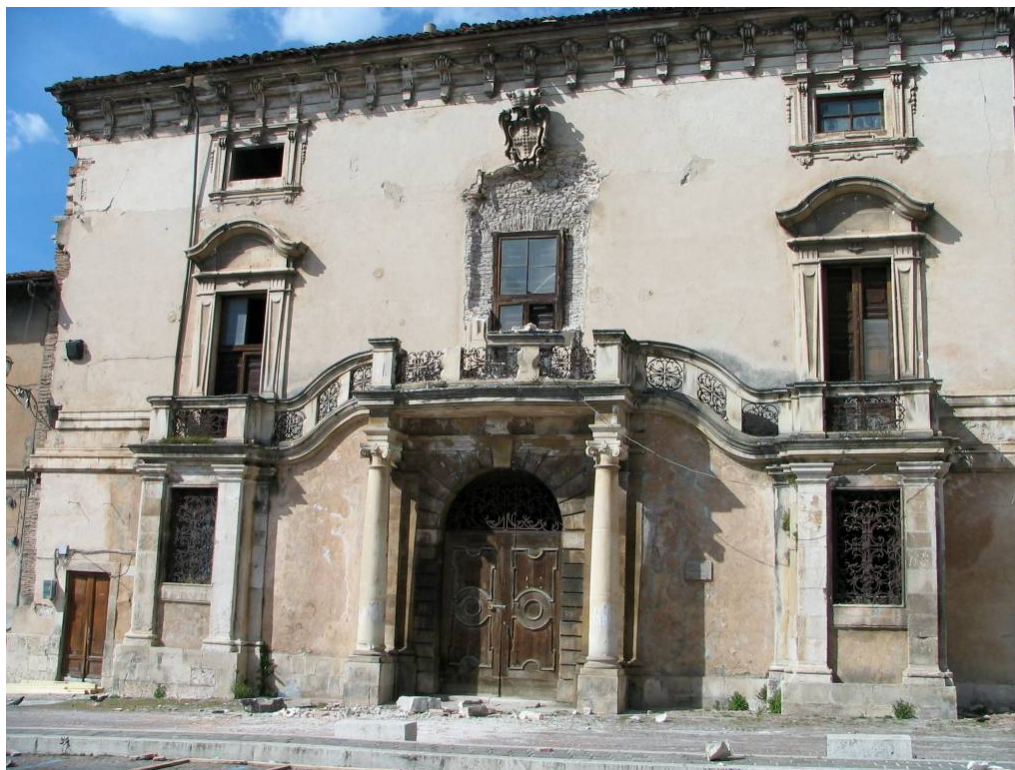
Elementi non strutturali

- La balaustra di questo palazzo è stata coinvolta nel distacco della modanatura dell'apertura principale (Piazza Santa Maria di Paganica, L'Aquila)

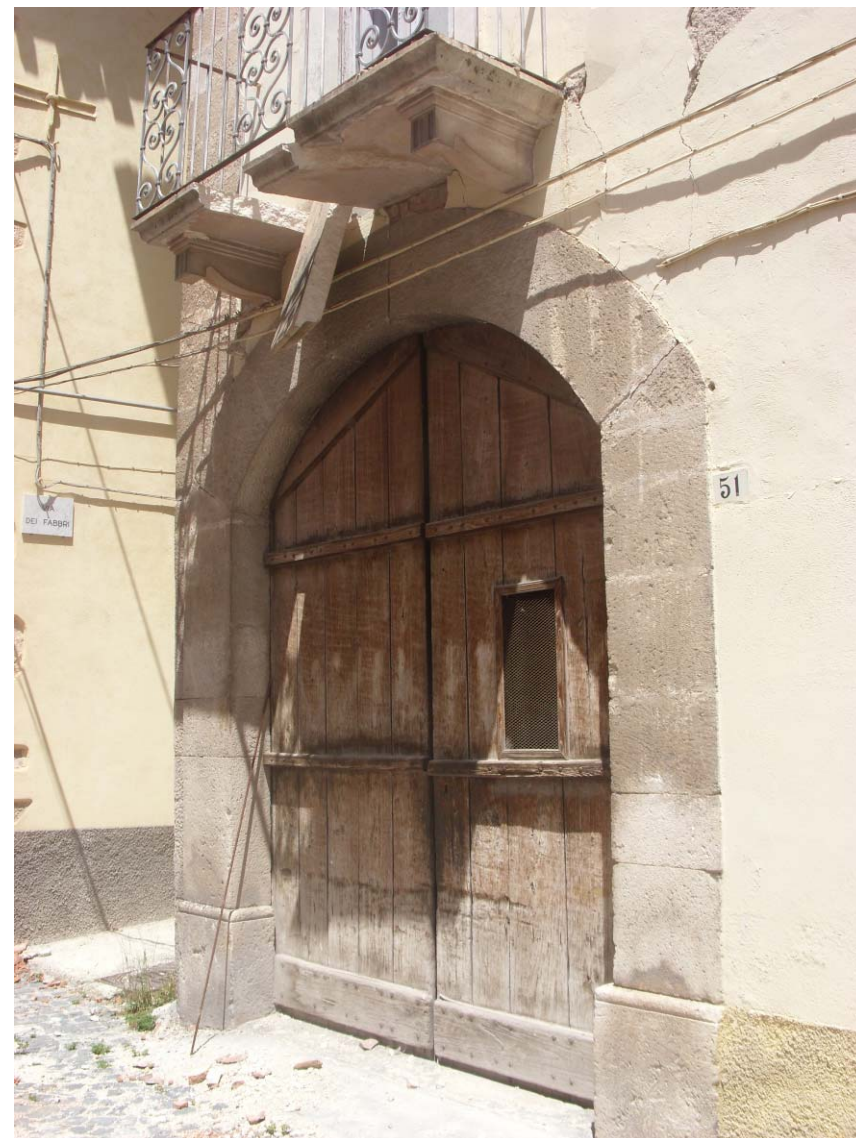
Elementi non strutturali

- Le lastre di questo balcone si sono separate e sono ruotate (Paganica, L'Aquila)

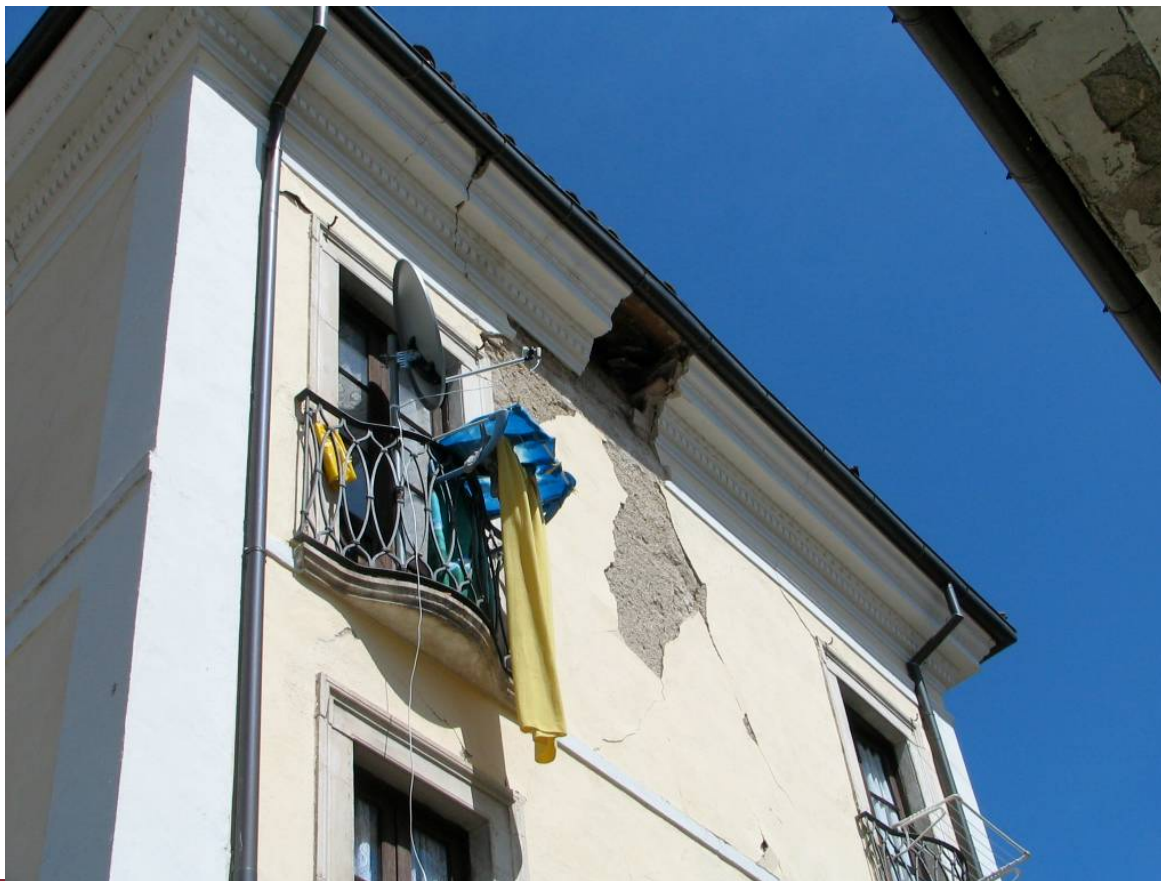
Elementi non strutturali

- Il cornicione di questo palazzo è caduto (Paganica AQ)

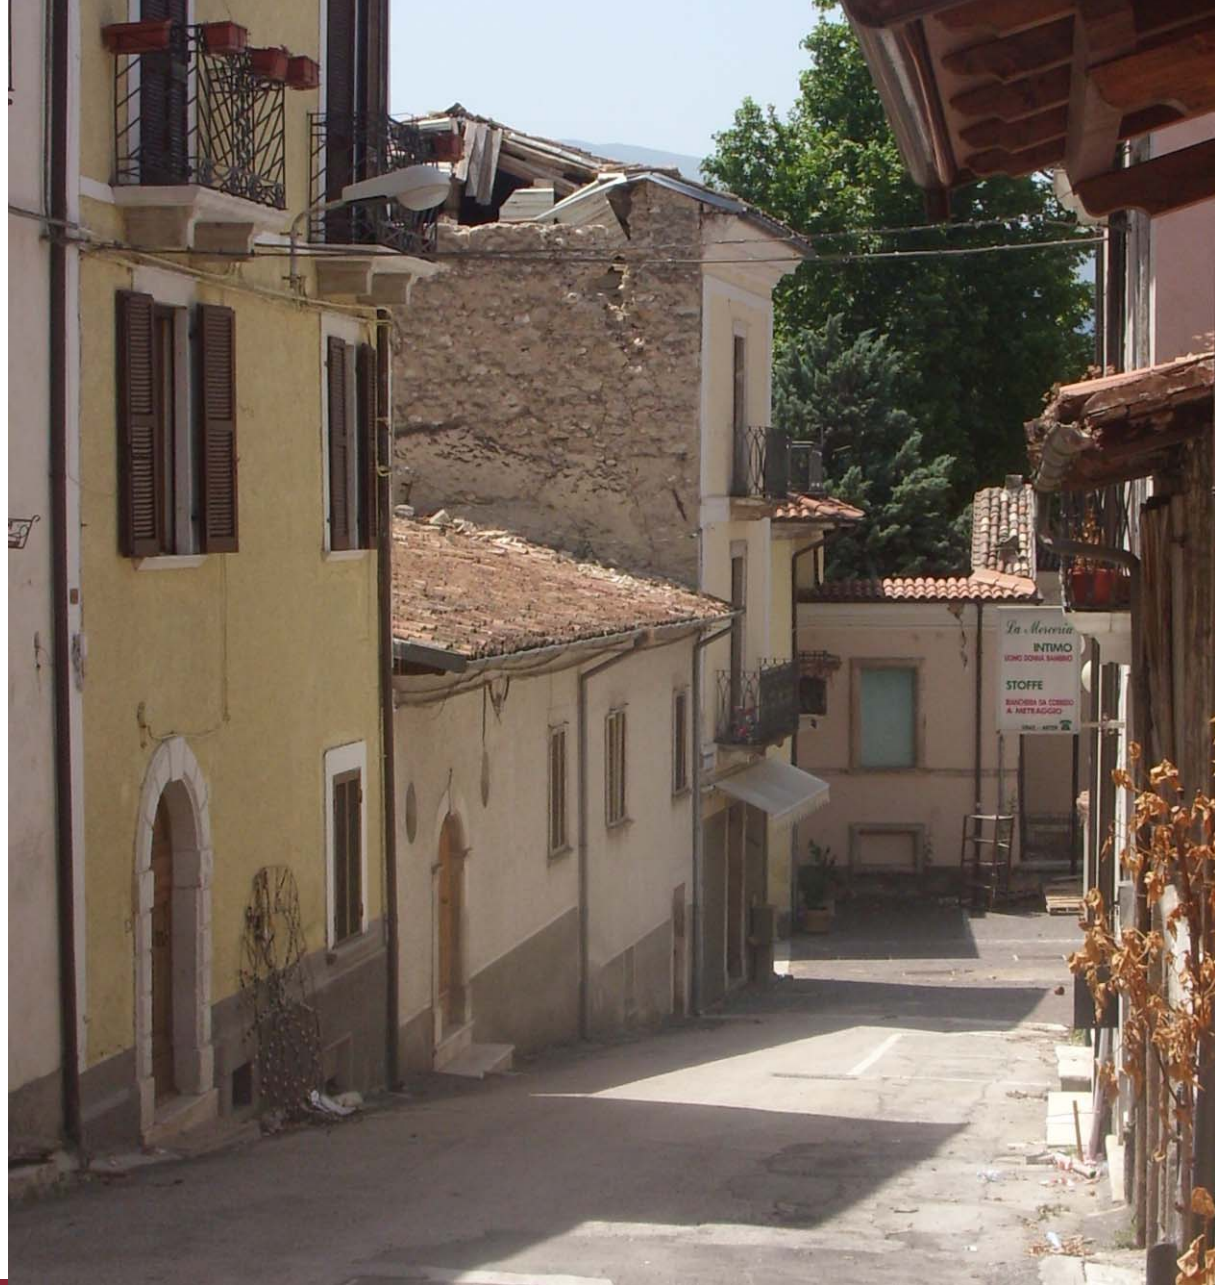
Vulnerabilità indotta da costruzioni vicine

- Non è sufficiente intervenire su un singolo edificio

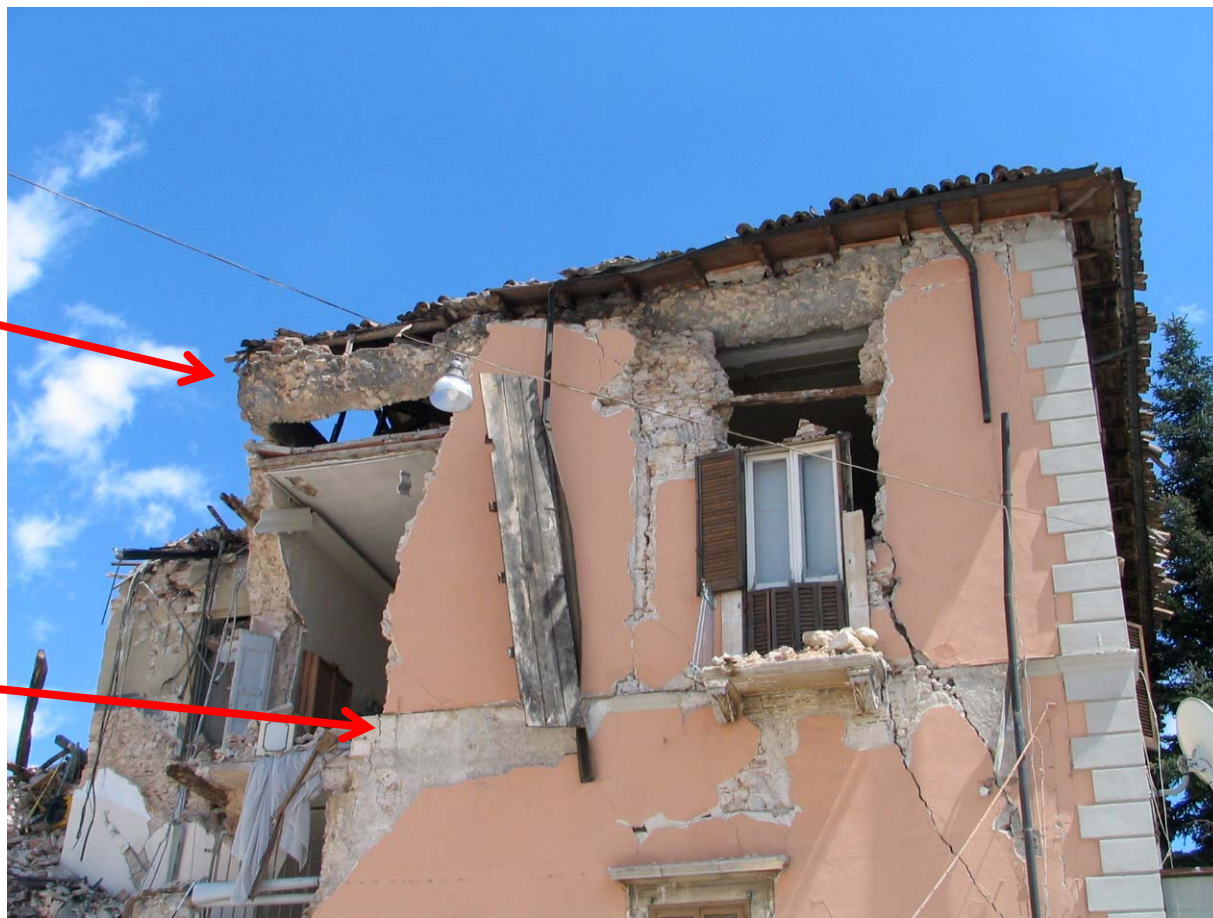
- Cordoli troppo rigidi rispetto alla muratura
