La vulnerabilità sismica negli esempi aquilani

Renato Masiani

DIPARTIMENTO DI INGEGNERIA
STRUTTURALE E GEOTECNICA

SAPIENZA
UNIVERSITÀ DI ROMA

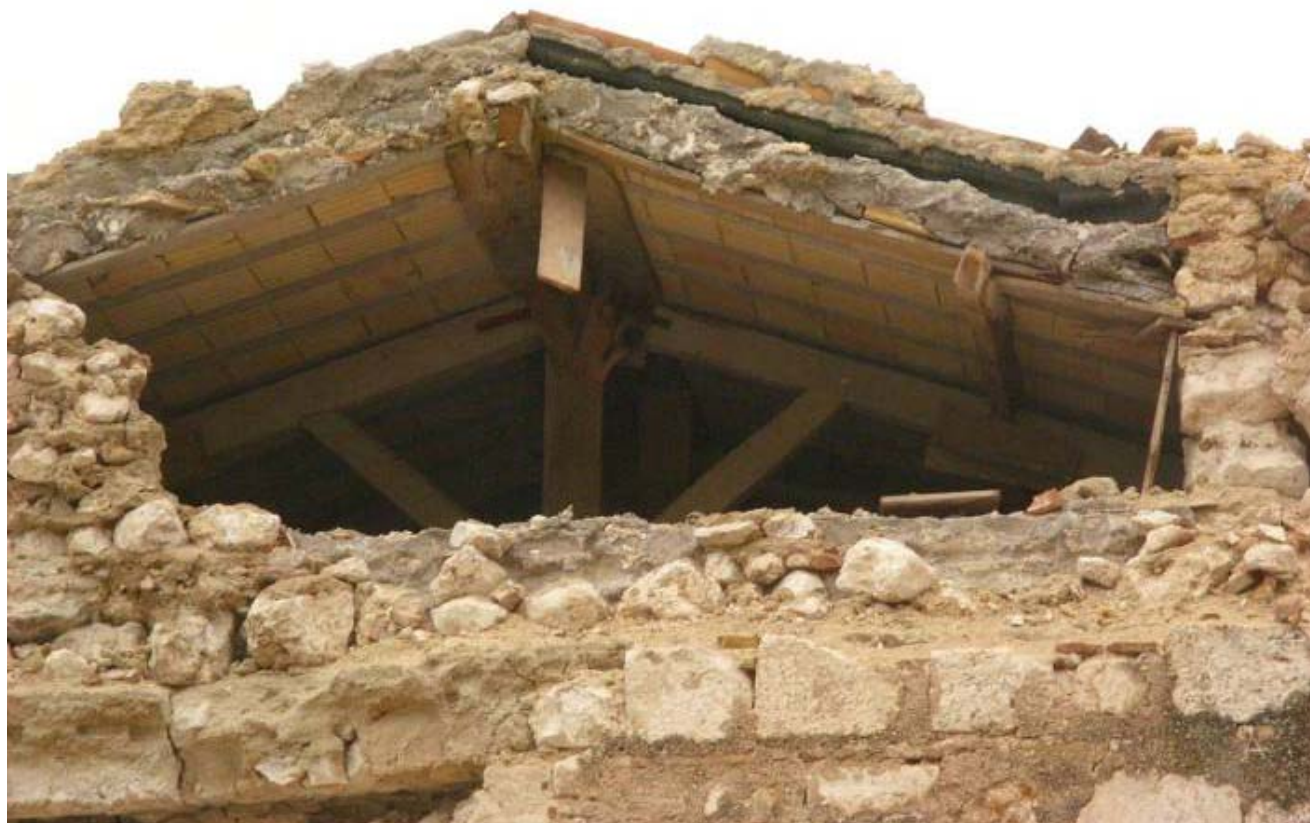
Meccanismi fuori dal piano

- Tetto ligneo sostituito con laterocemento: crollo del timpano
 - S. Giovanni Battista ed Evangelista, a Succiano
