La vulnerabilità sismica negli esempi aquilani

Renato Masiani

DIPARTIMENTO DI INGEGNERIA
STRUTTURALE E GEOTECNICA

SAPIENZA
UNIVERSITÀ DI ROMA

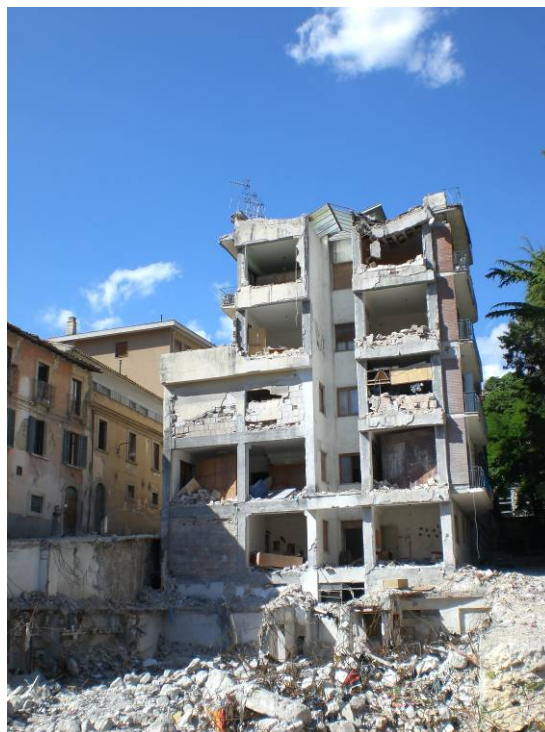
**Via Campo di Fossa
23 vittime**

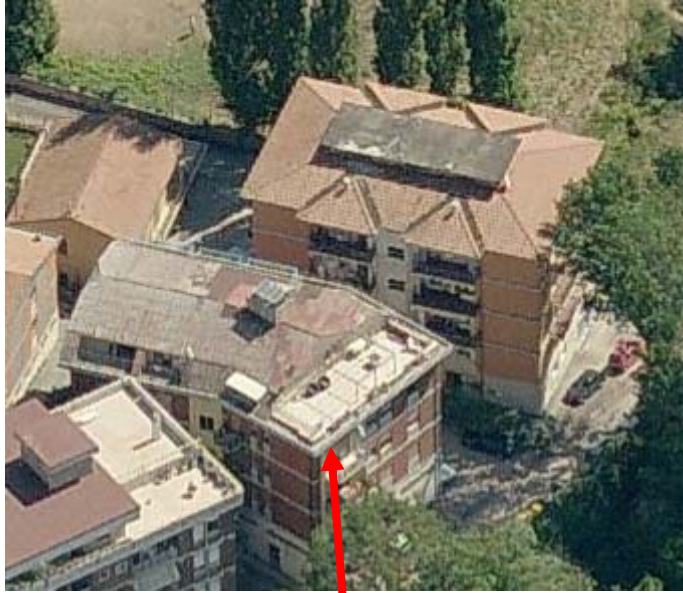
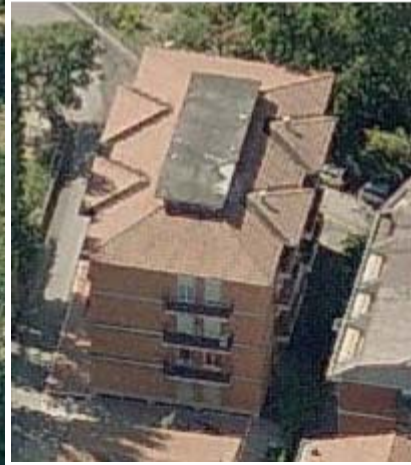
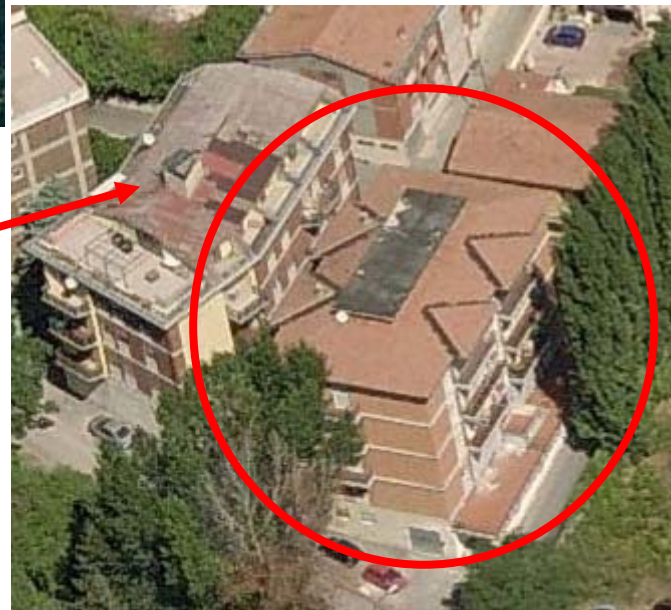
Edificio in via Poggio S. Maria 8

Pilastri tozzi

Edificio sopravvissuto

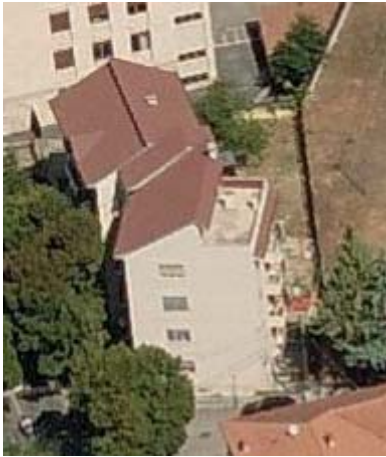
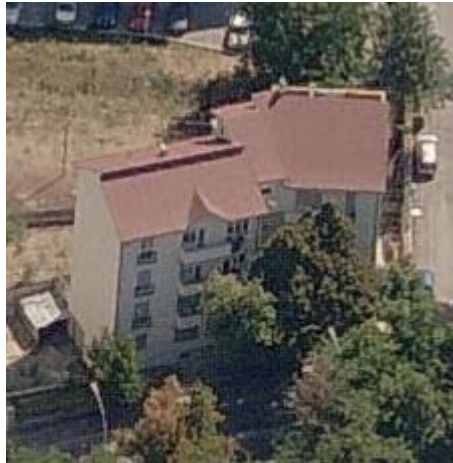
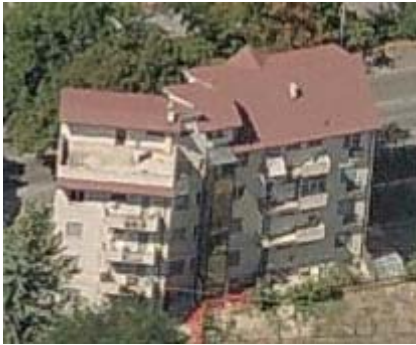
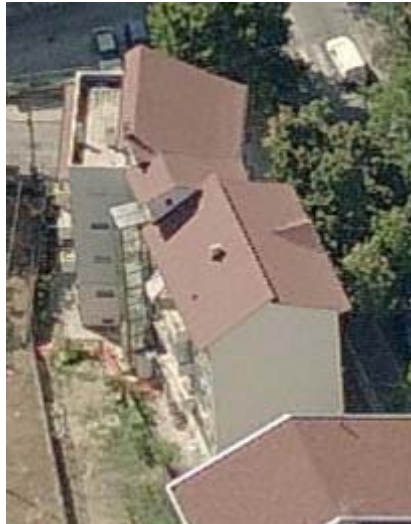
Edificio in via XX settembre 123

Pianta articolata

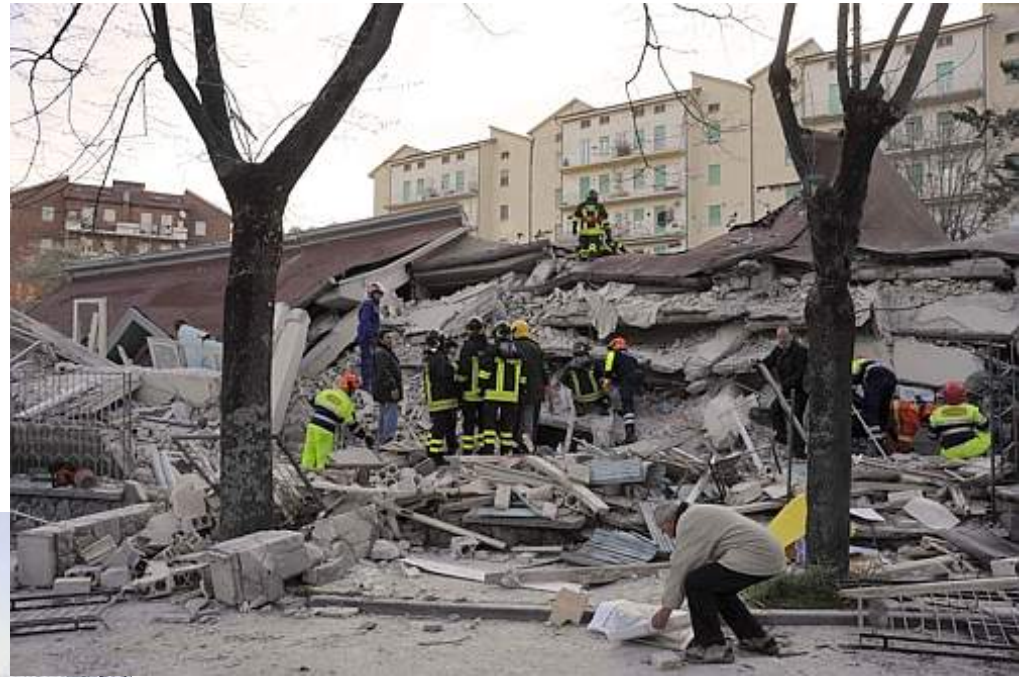
Edificio in via XX Settembre 123

Collasso completo
(Corriere)

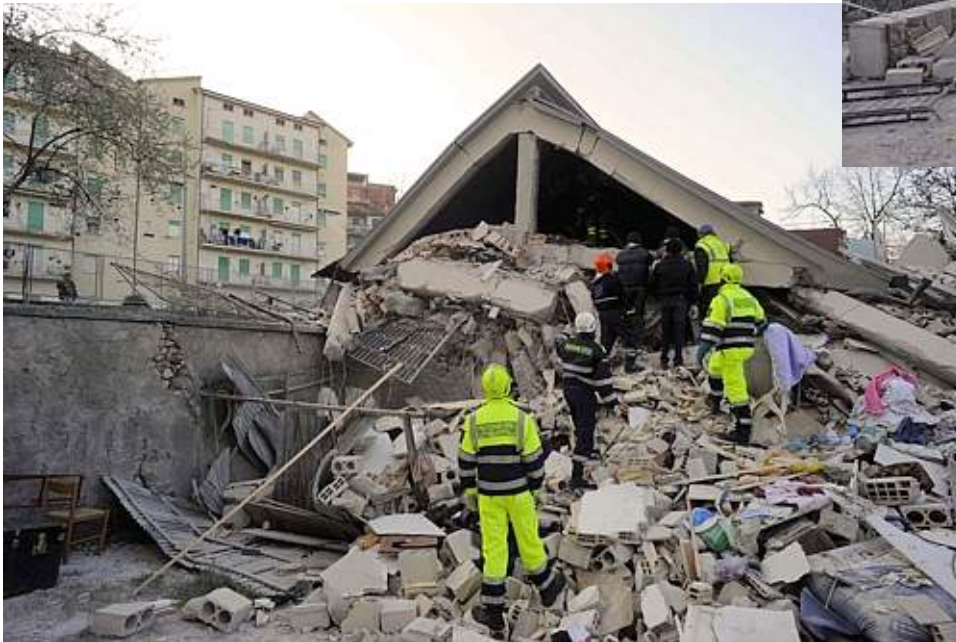
Edificio in via XX Settembre 123

Collasso completo

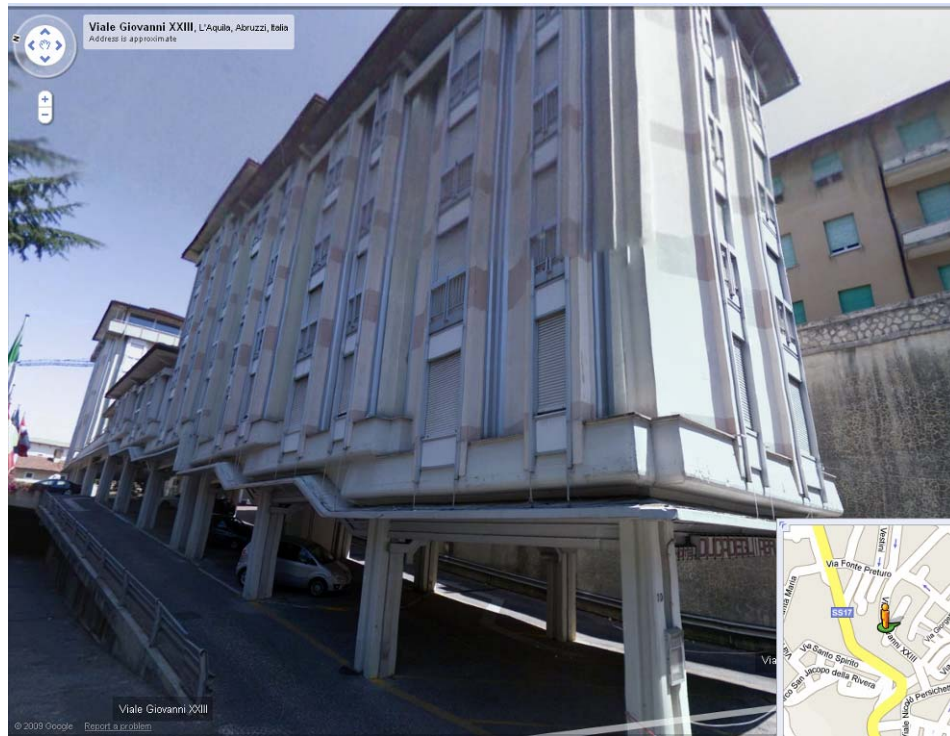
Hotel Duca degli Abruzzi, in Viale Giovanni XXIII

Vista prima del sisma:
piano “soffice” e declivio
(Google Street View)

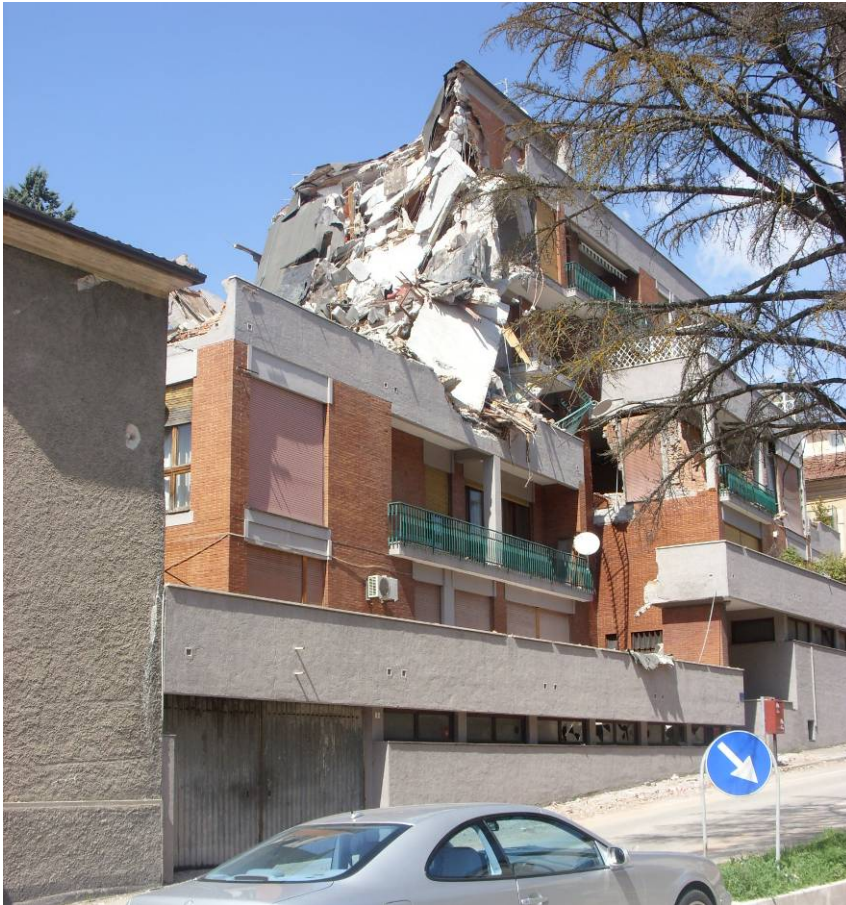
Edificio in via Porta Napoli

Vista prima del sisma: si
noti il piano con telai nudi
(Google Street View)

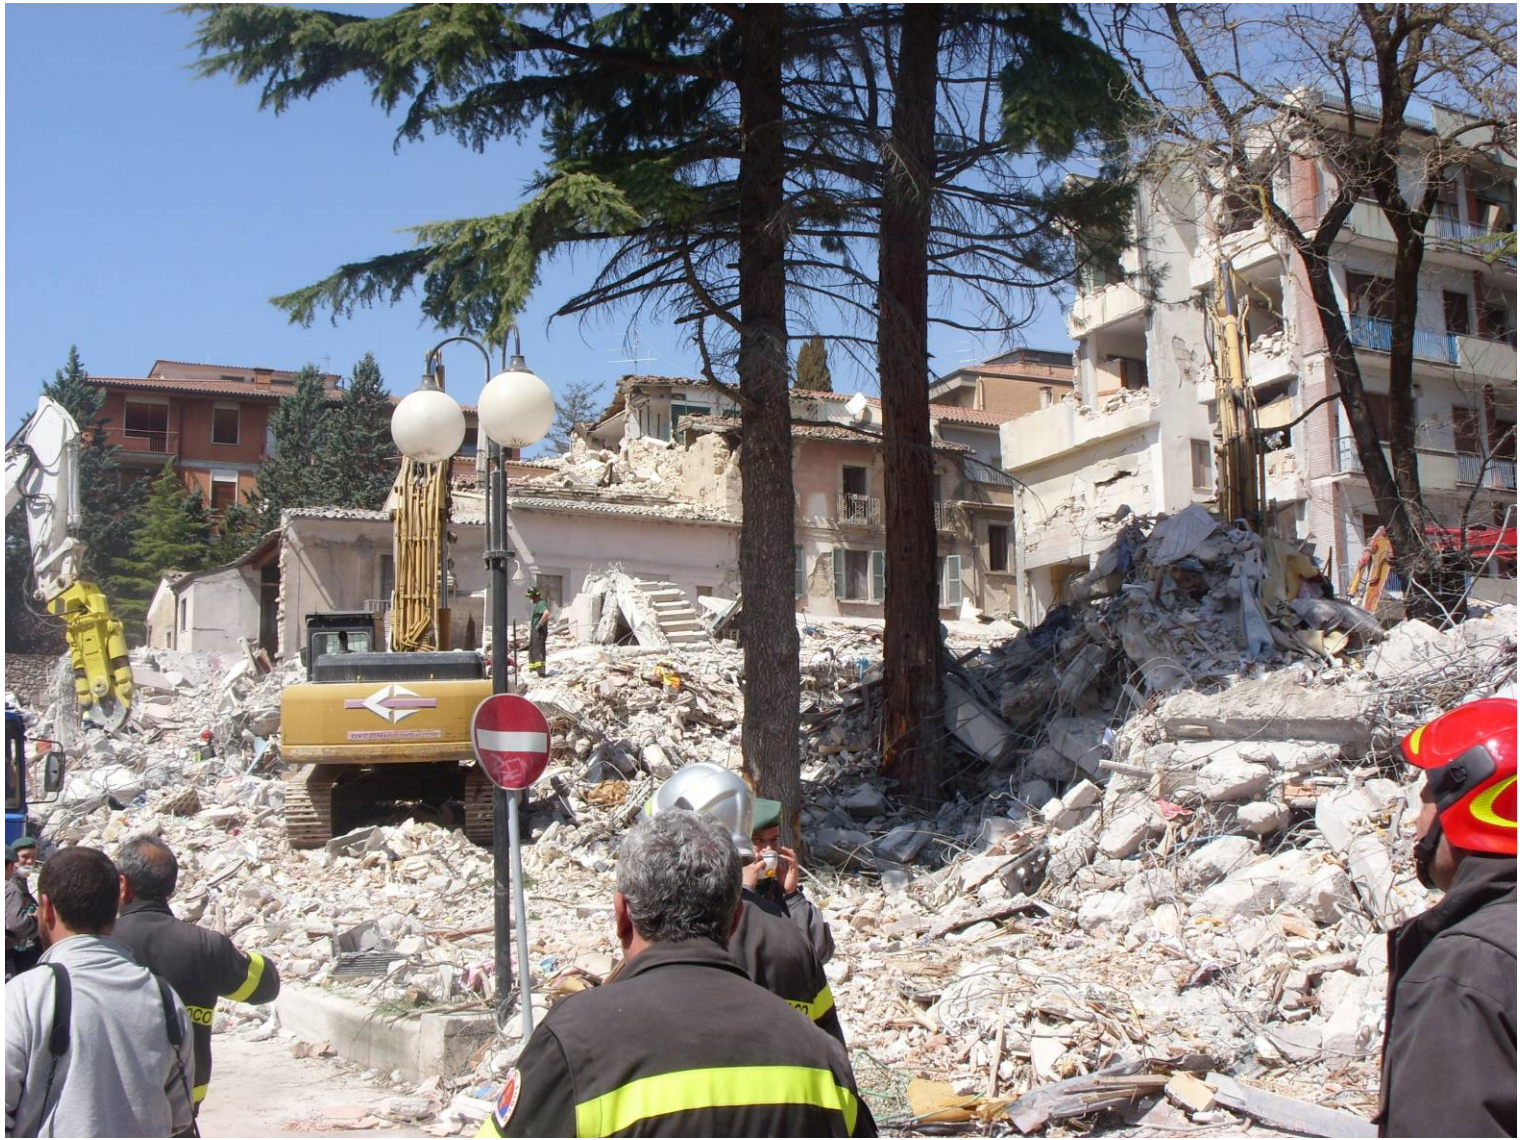
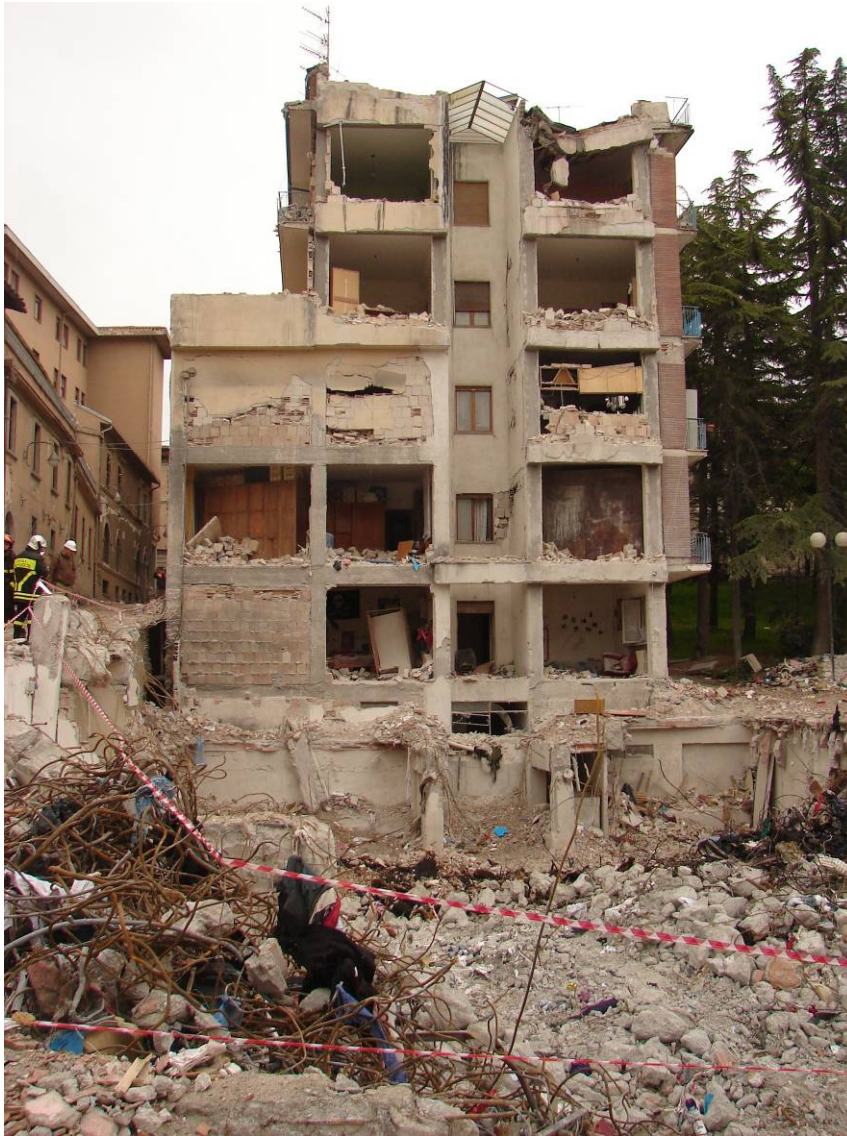
Possibile interazione con l'edificio adiacente??

Giunti sismici??

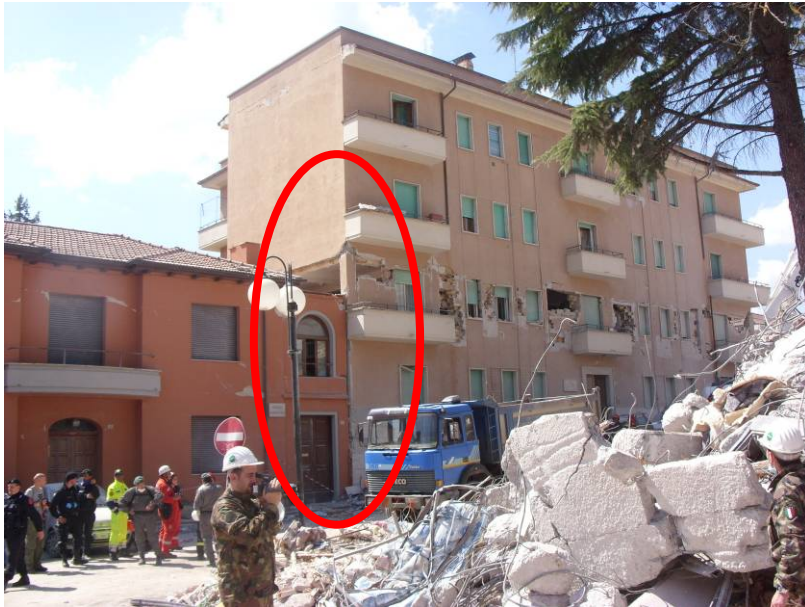
Via de Bartholomaeis 9:
“Piano soffice”

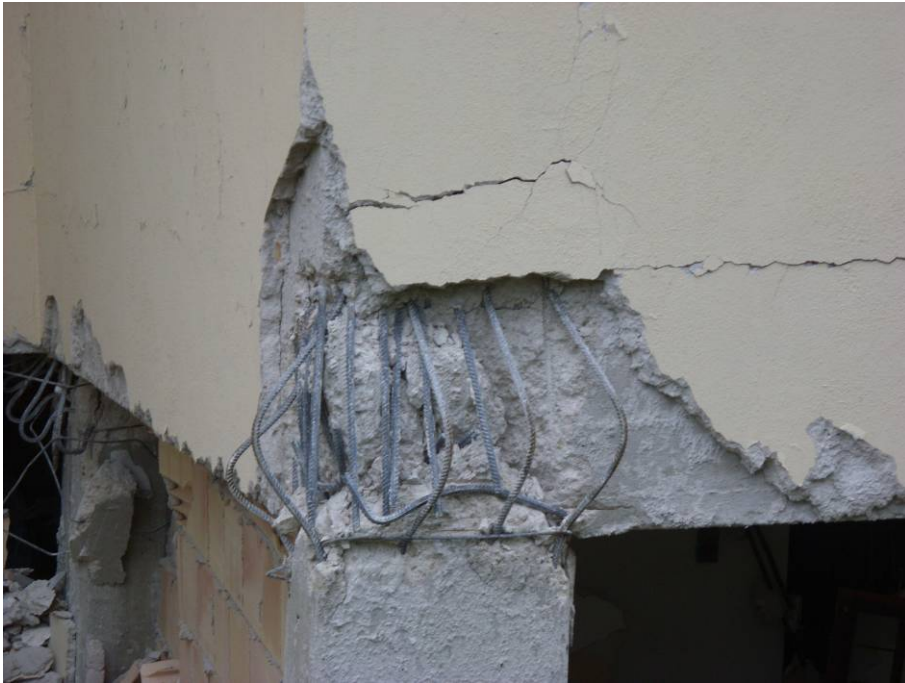
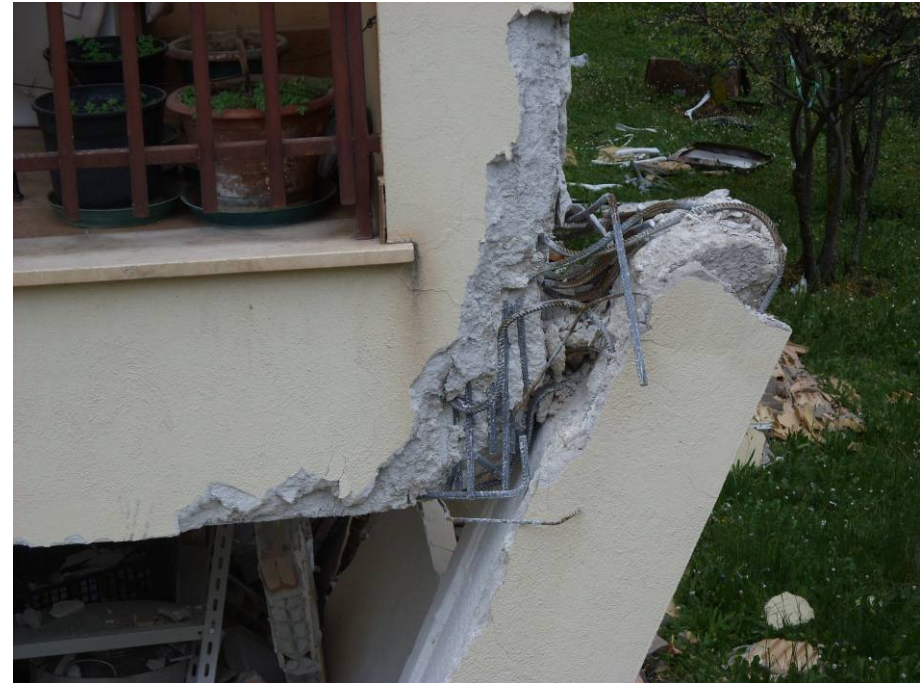
Edificio in via Dante Alighieri 2

Assenza di staffe
nel nodo

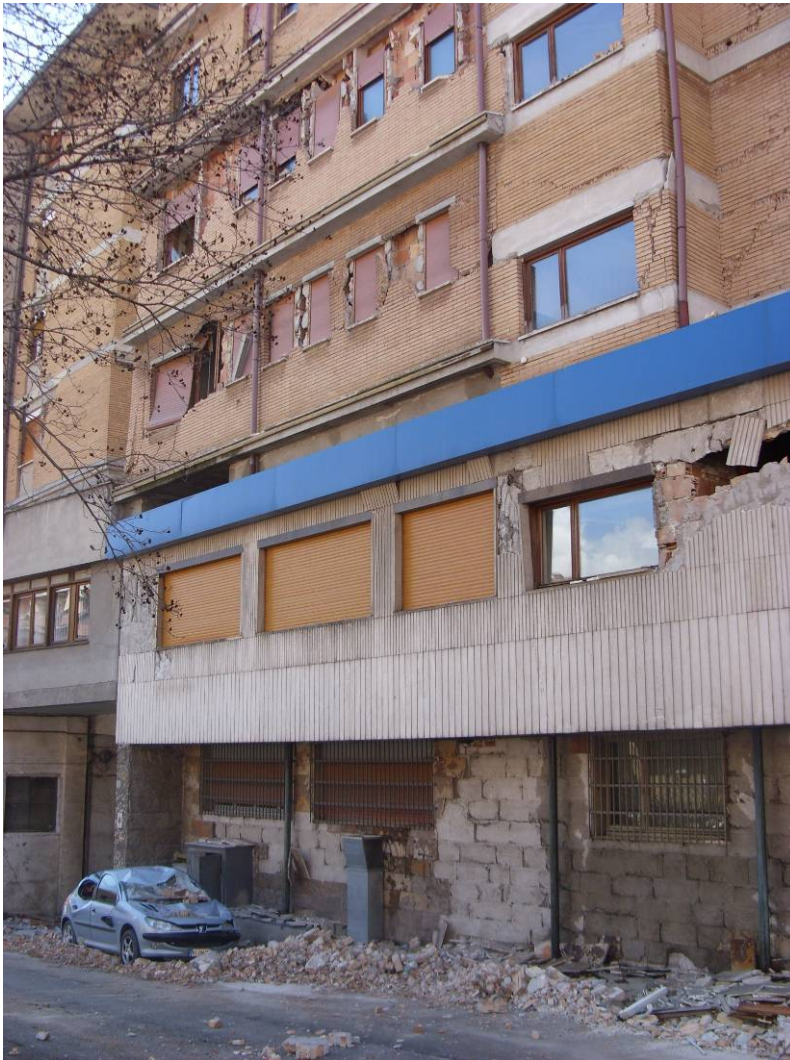
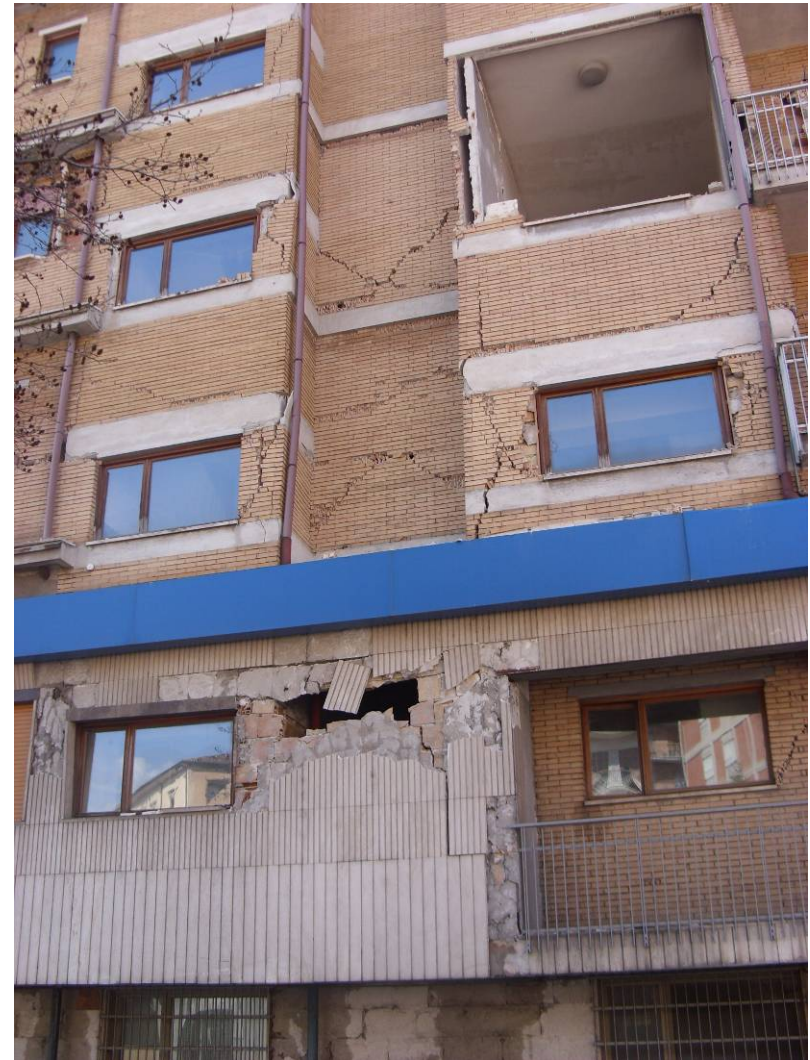
L'Aquila, via delle Bone Novelle

Vulnerabilità indotta sulla viabilità

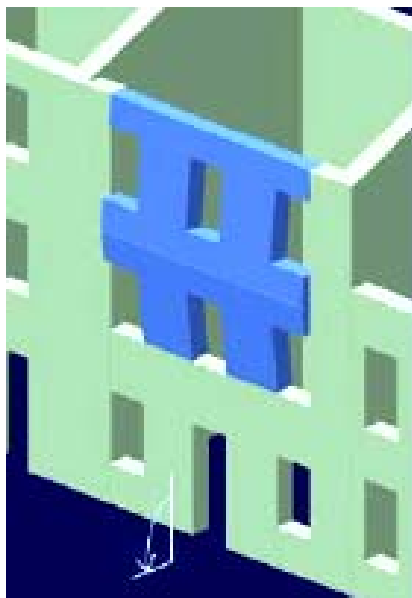
Flessione verticale

- La parete è ben vincolata agli estremi ma troppo snella (Palazzo Galeota, Poggio Picenze AQ)

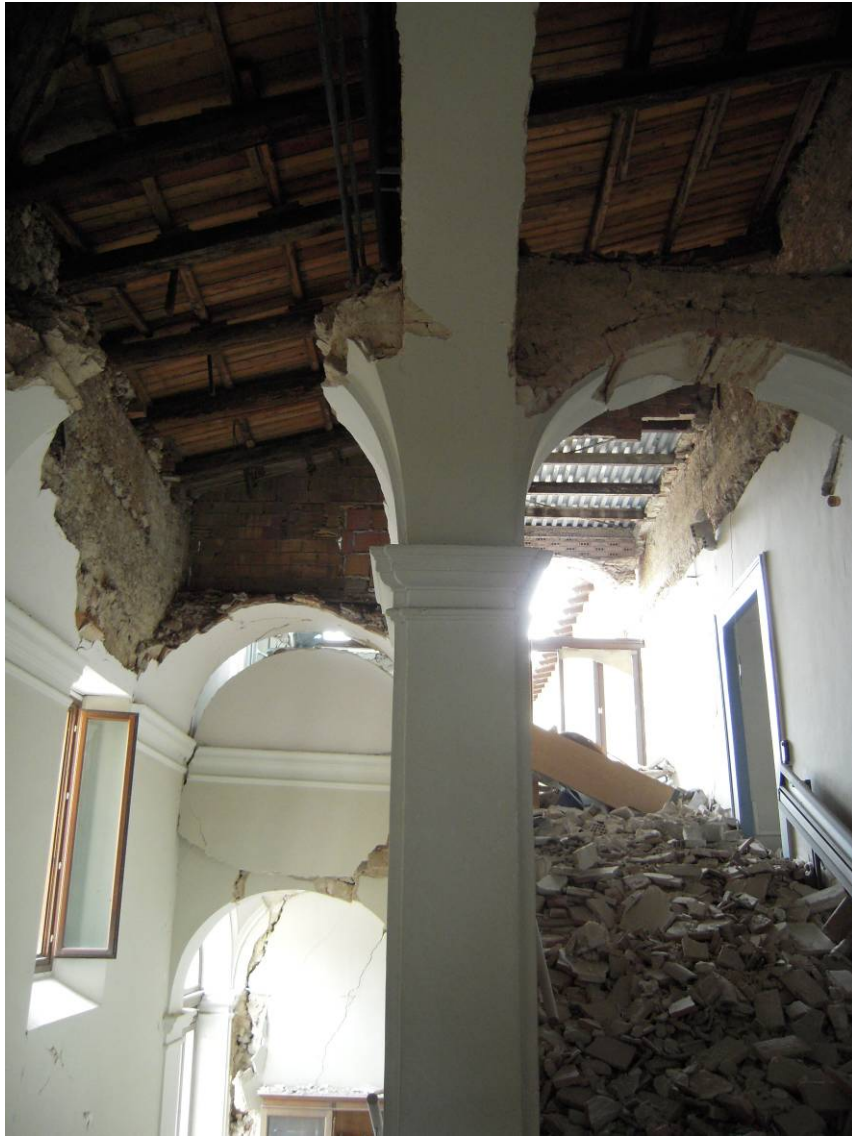
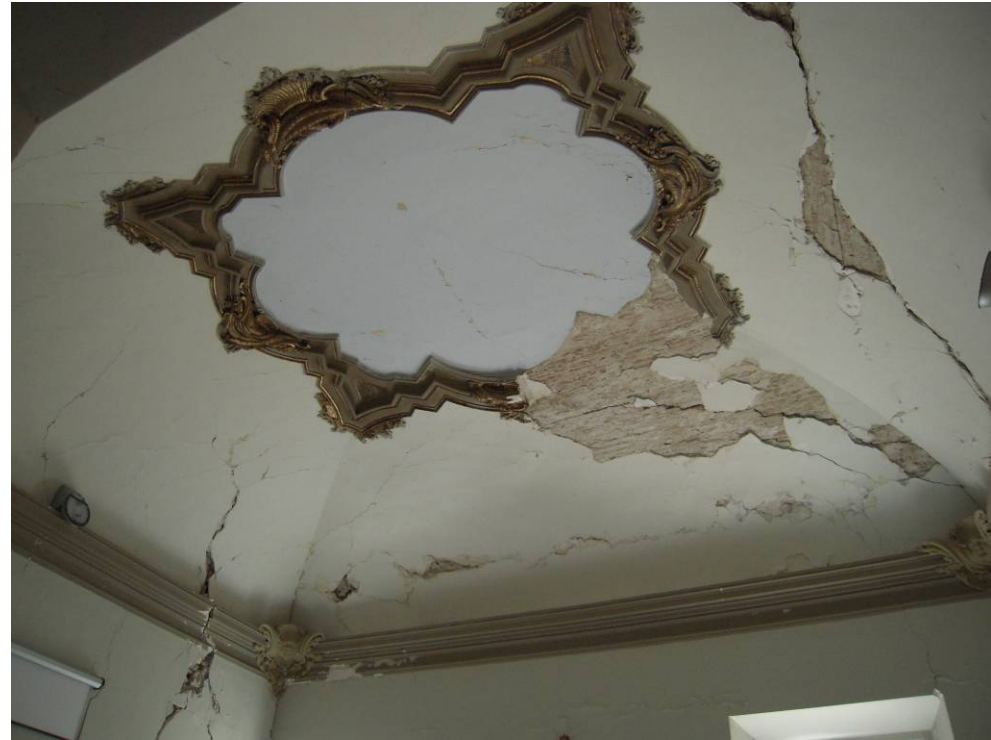
Palazzo Quinzi, L'Aquila

Volte di mattoni in foglio

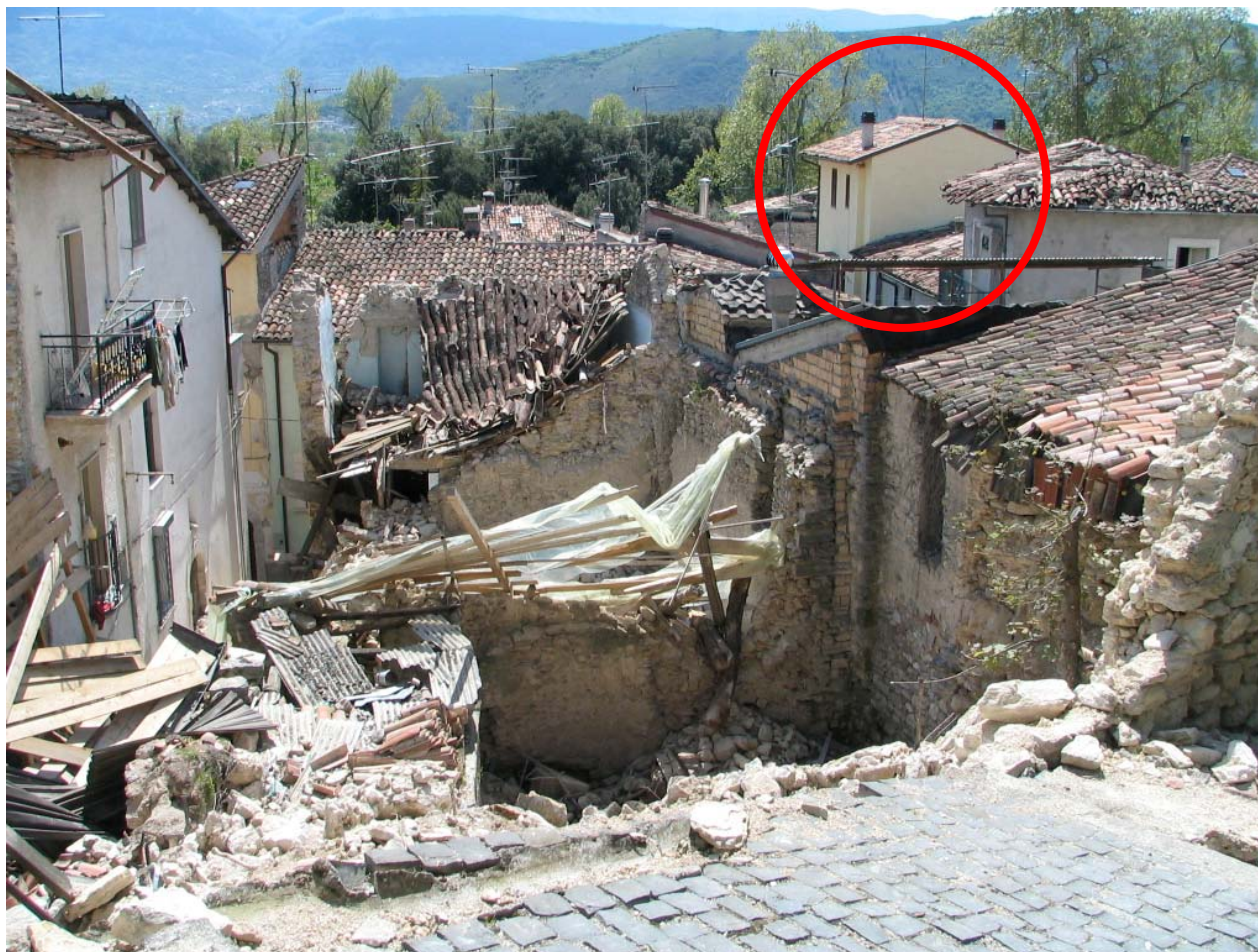
L'importanza di una continua manutenzione

- Vista d'insieme a Paganica
